DERS 10

4. 2. TAŞ BOZULMA TÜRLERİ

4. 2. 1. FİZİKSEL BOZULMALAR

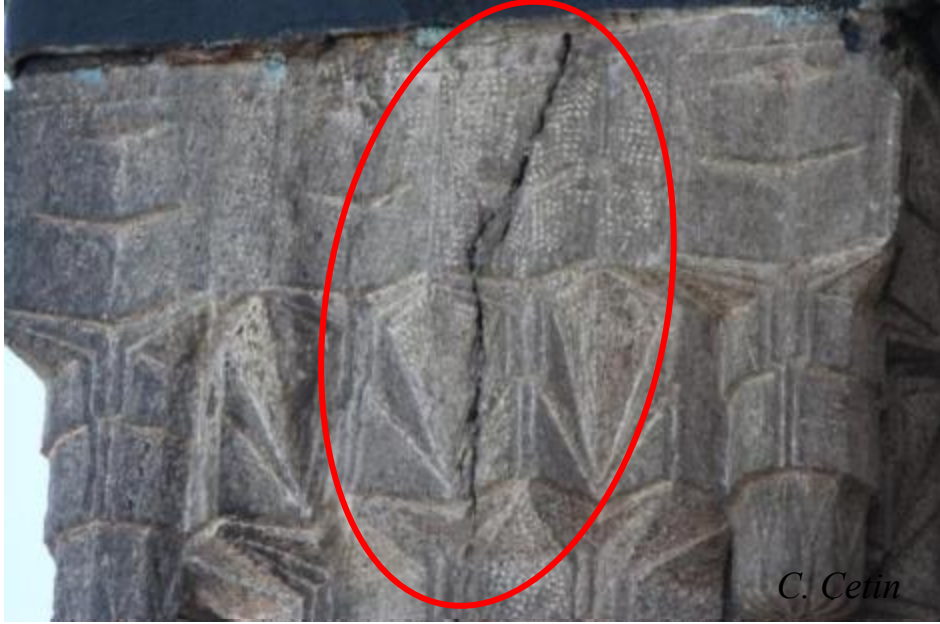
Resim 2. Lala Mustafa Paşa Camii'nde bazalt bir sütun başlığında çatlak, Erzurum, 2013. (C. Çetin)

birbirinden ayrılması olayıdır. Çatlak çıplak gözle görülebilir ve bulunduğu bölgede taşı tam olarak parçalara bölmeyen en fazla birkaç mm. kalınlığa sahip çok derin olmayan kısmi ayrılmalardır. Çatlakta ayrışma henüz tam olarak gerçekleşmemiş, oluşan parçalar belli noktalardan birbirlerine tutunmakta, taş bütünlüğünü kısmen korumaktadır.

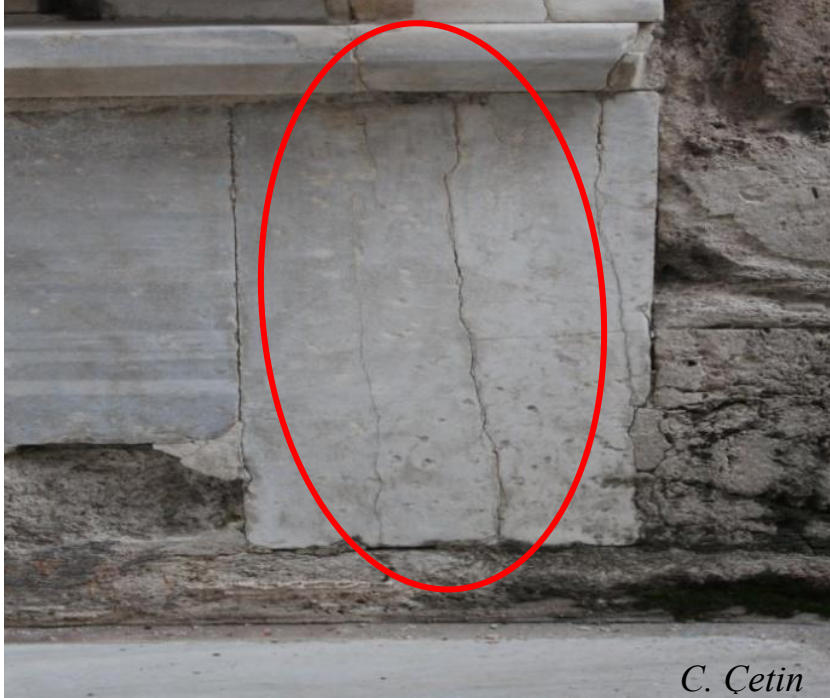
Resim 3. Sadr-i Esbak Seyyid Hasan Paşa Medresesi Sebili mermer yapı elemanı üzerinde kılcal çatlaklar, İstanbul 2012, (C. Çetin).

Kalınlığı 1 mm. den daha az olan sığ çatlaklara kılcal çatlak adı verilir. Bu çatlak türü genellikle taş yüzeyinde birbirine paralel çizgiler halinde bulunur.

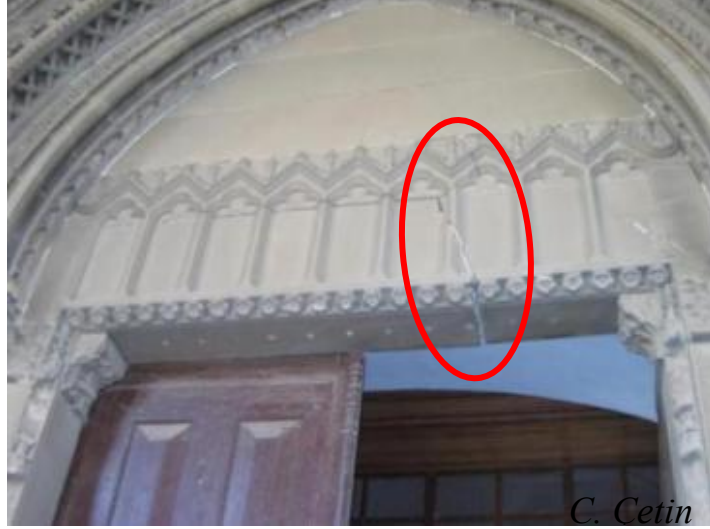
Resim 5. Selimiye Camii (St. Sophia Katedrali) girişi kapı lentosunda kırık, Lefkoşa 2008, (C. Çetin).

Mekanik dış etkilerle taşa uygulanan kuvvet sonucunda taşı oluşturan minerallerin ve taşın doğal çimentosunun molekülüleri arasındaki bağın koparak taşın birden fazla parçaya ayrılması olayıdır. Bu bozulma türünde taşın parçaları arasındaki bağ tamamen kopmuştur.

Kırık, duvar örgülerinde altındaki bloğun parçalanması ya da çevresindeki blokların hareket ederek duvar örgüsünde kayıpların oluşması sonucunda üstündeki yüke karşı dayanımı azalan duvar bloklarında ya da arşitrav gibi yapı öğelerinde sıklıkla görülür. Odunsu köke sahip bitkilerin köklerinin taş üzerindeki mevcut çatlaklara girerek burada bitkinin bünyesine aldığı su ile şişerek ve büyüyerek çatlağı kırığa dönüştürmesi de mümkündür.

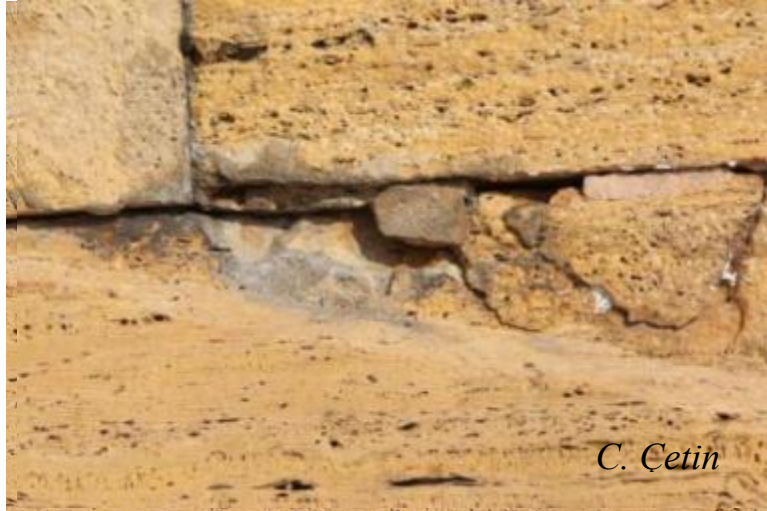
Resim 6. Anıtkabir'de traverten bloklarda yük kayması sonucunda oluşan yongalar, Ankara 2013 (C. Çetin)

Bloklar üzerindeki yükte meydana gelen kaymalar ve ani değişimler sonucunda blokların köşe ve kenarlarında en büyüğü el iriliğinde parçalar kopar bu tür kırıklar yongalanma olarak adlandırılır.

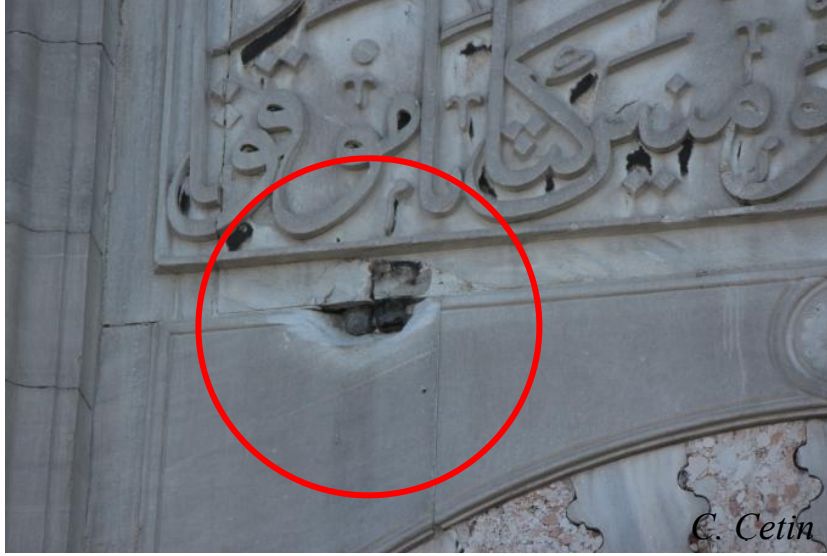
Resim 7. Yeni Camii'de mermer yapı elemanı içinde bulunan metal zıvananın korozyonu sonucunda oluşan patlama, İstanbul 2012 (C. Çetin)

Blokları birbirine bağlamak için taş içine yerleştirilen kenet, zıvana türü metal parçalar zaman içinde nem etkisi ile korozyona uğrayarak hacimleri artar. Hacmi artan metal aksam taşın içinde basınç artışına neden olur ve taş söz konusu metalin bulunduğu bölgede parçalanarak bu yükü dengelemeye çalışır. Meydana gelen parça kaybı sonucunda taş yüzeyinde genellikle bir krateri andıran boşluk oluşur. Bu nedenle söz konusu kırık türüne patlama adı verilir.

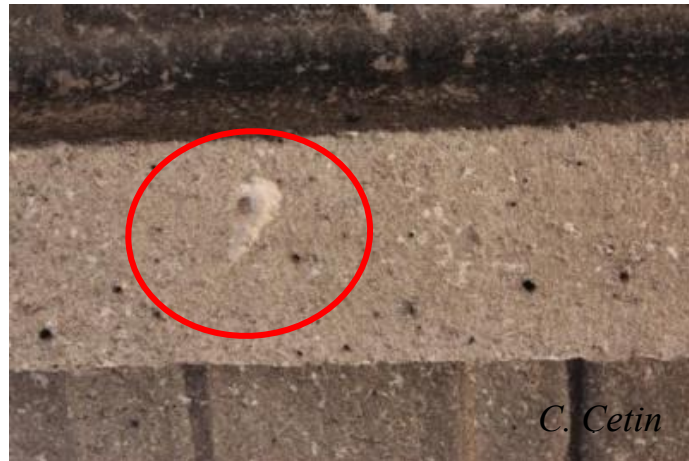
Resim 8. Gerdek Kayası Mezar Anıtı'nda kurşunla yapılmış delik, Eskişehir 2013, (C. Çetin).

Patlama ateşli silahlarla kurşun sıkılması sonucunda da oluşabilir. Taş yüzeyine uygulanan ani darbe nedeni ile taşta yine krateri andıran derin bir çukur oluşur. Bu tür bozulma delinme olarak da adlandırılabilir. Delinme daha çok insan tarafından matkap türü aletlerle veya çivi türü ucu sivri metallere taş yüzeyinde gerçekleştirilen oyuklara verilen addır. İnsanlar tarafından tarihi eserlerde oluşturulan bu tür delikler kötü muamelenin tipik örneklerindedir. Bunun yanı sıra bazı eşek arısı türleri de tuf, kireçtaşı ve kumtaşı gibi zayıf taş türlerinde çoğu zaman mevcut olan çatlak veya çukurcukları genişleterek delikler meydana getirebilirler. Bu tür bozulmalar mekanik etkilerle ancak biyolojik varlıkların etkinlikleri ile oluştuğu için biyolojik kökenli fiziksel bozulma olarak sınıflandırılır.

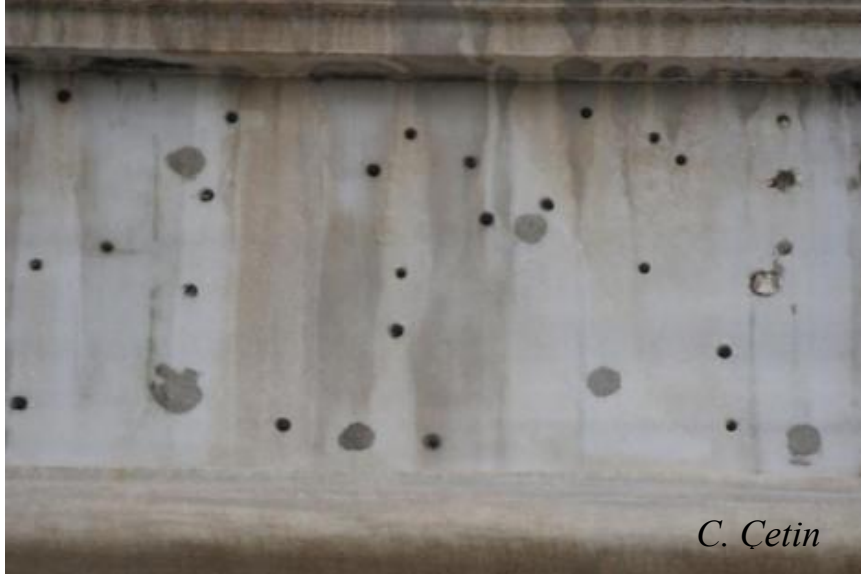
Resim 9. Darphane kapısındaki mermer yapı elemanlarına tabela asmak için matkapla açılmış delikler, İstanbul 2015 (C. Çetin):

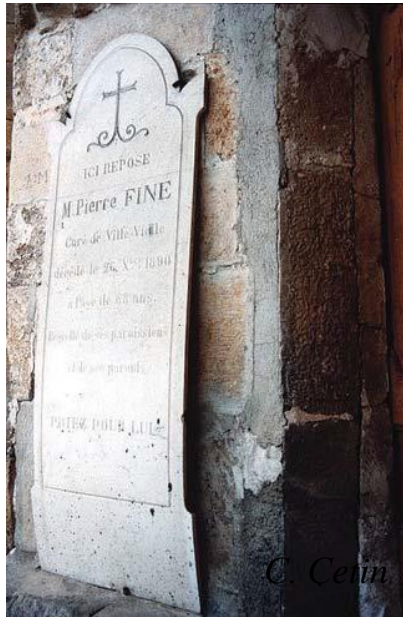
Resim 10. Villa-Vieille'de duvara monte edilmiş beyaz mermer plaka dışbükey deformasyona uğramış, Fransa, (Verges-Belmin, 2008, 13)

Taş ocaktan çıkarıldığında bünyesinde bir miktar su bulundurur. Bunun yanı sıra taş, milyon yılları bulan uzun bir sürede bulunduğu yerde büyük basınçlara maruz kalır. Taş, ocaktan alındığında bu basınç aniden ortadan kalkar. Bu durum taş üzerinde şok etkisi yaratır. Taş içindeki nem ve eksi basınç şoku özellikle tortul kayalardan alınmış taşlarda çalışmaya neden olur. Taş ocak suyunu kaybettikçe zaten eksi basınç nedeni ile bozuk olan iç dengesi daha da bozulur ve bir ahşabın suyunu kaybederek bel vermesi gibi mevcut formunu kaybederek deformasyona uğrar.

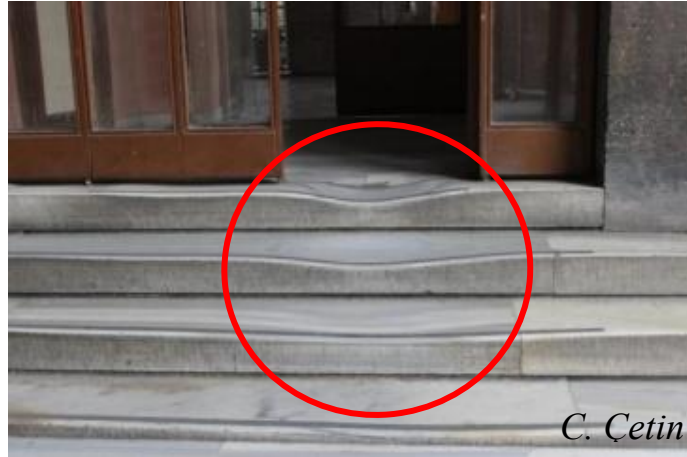
Resim 12. İstanbul Üniversitesi, Edebiyat Fakültesi girişinde yer alan merdivenlerde görülen aşınma. (C. Çetin, İstanbul 2015)

Taş üzerinde sürekli aynı bölgede yoğunlaşan çeşitli mekanik hareketler sonucunda meydana gelen erozyondur. Eski ve hala kullanımda olan binaların kapı eşiklerinde ve merdivenlerinde sıklıkla görülür.

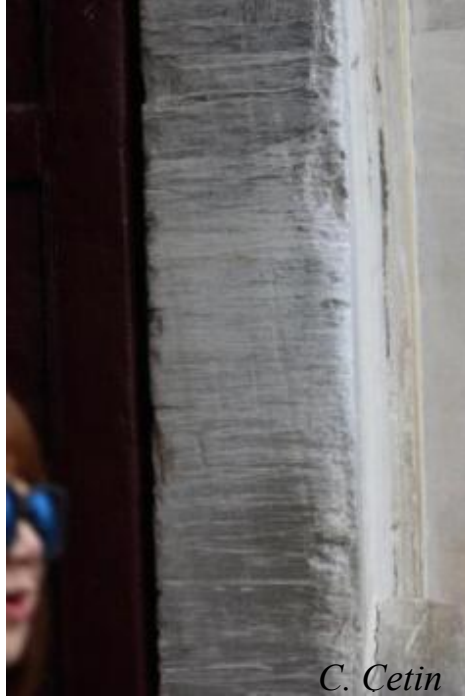
Resim 13. Topkapı Sarayı dış surlardaki girişte motorlu araç faaliyetleri sonucunda oluşmuş çizikler, İstanbul 2015 (C. Çetin)

Aşınma ucu sert bir cisimle veya metal sürtünmesi ile taş yüzeyinde bilinçli veya bilinçsizce yapılan çizgilerden oluştuğunda buna çizilme denir. Ülkemizde özellikle kale ya da sur kapılarında motorlu araçların faaliyetleri sonucunda oluşmuş örnekleri çoktur.

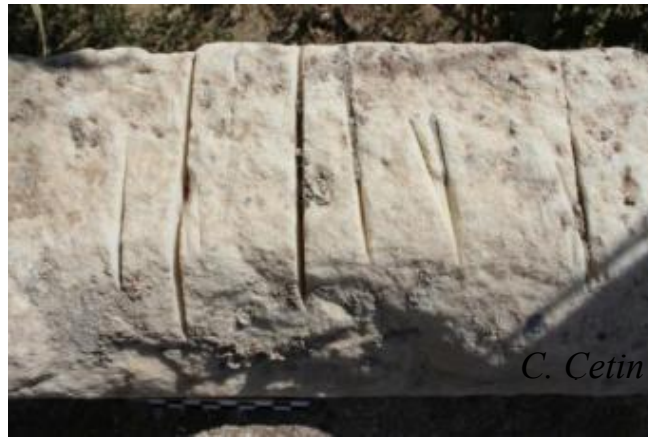
Resim 14. Antik Çağ'a ait modern kent içinde bulunan mermer bir yapı elemanı üzerinde modern araçlarla yapılmış kesme izleri (C. Çetin 2013).

Keskin bir nesne ile taş üzerinde yapılan kesikler, oyuk ve çizgilerden oluşan bir bozulma türüdür. Kültür varlıklarına karşı insan duyarsızlığın ulaştığı düzeyi gösteren bir bozulma türü olmakla birlikte İngiltere Stirling Kalesi kapılarından birinin kumtaşı sövesinde kılıç ve bıçakların bilendiğini gösterir kesik izleri¹ gibi tarihi belge niteliğinde olanları da vardır.

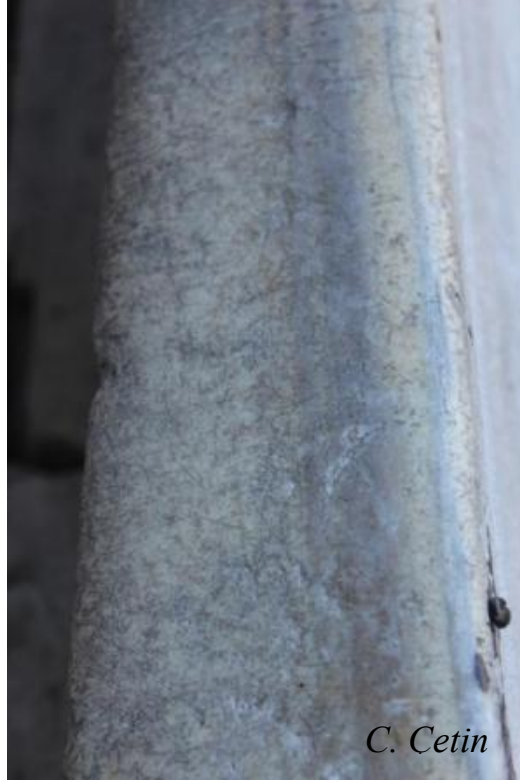
Resim 14. Yeni Camii'de erozyon sonucunda yüzeyi parlayan mermer bir parapet, İstanbul (C. Çetin)

Taş yüzeyinin bir bölümünün veya tamamının parlaması durumudur. Bu parlamaya taş yüzeyinin perdahlanması veya parlaması için saydam bir tabakayla kaplanması yanı sıra kullanımı sırasında yüzeyin erozyon nedeni ile cilalanması sonucunda gerçekleşebilir.

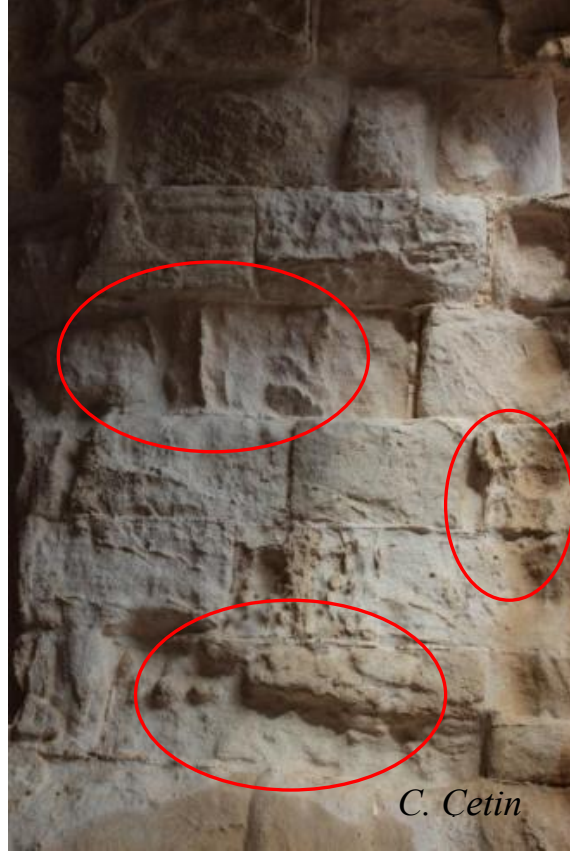
Resim 15. Kasimiye Medresesi'nde Kireçtaşı bloklarla örülmüş duvarda taşın yumuşak bölümleri erozyona uğrarken daha sert belli bölümleri korunmuş, Mardin 2012 (C. Çetin)

- Matriks kaybı: Taşın kendisini oluşturan unsurların aşınarak yalnızca taşın yapısını oluşturan bir veya birkaç ögenin aşınmadan yüzeyde kalması şeklinde gerçekleşen erozyona matriks kaybı adı verilir.
- İçerik kaybı: Taş içeriğindeki kil ve limonit nodülleri gibi yumuşak bölümlerin ya da çakıl, jeolojik kusurlar, tüf parçaları, fosil parçaları gibi daha kompleks bölümlerinin kaybıyla sonuçlanan bir erozyon türüdür.

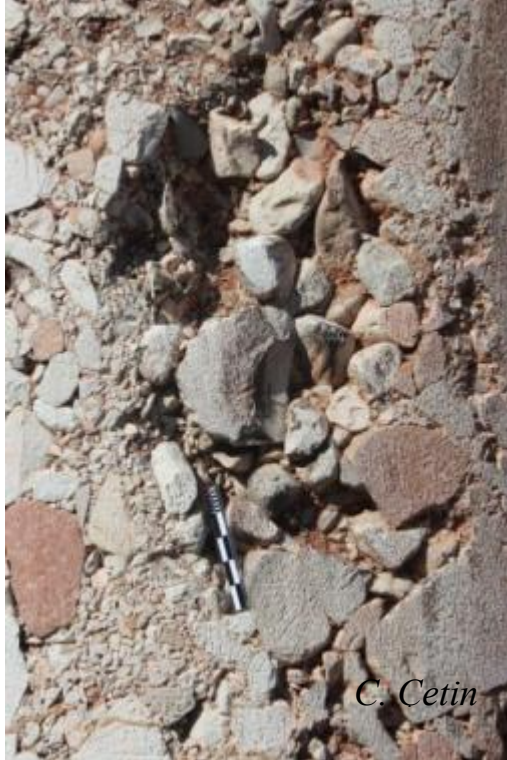
Resim 16. Yeni Camii'nin pudingden yapılmış sütunlarında içerik kaybı görülüyor, İstanbul 2012 (C. Çetin)

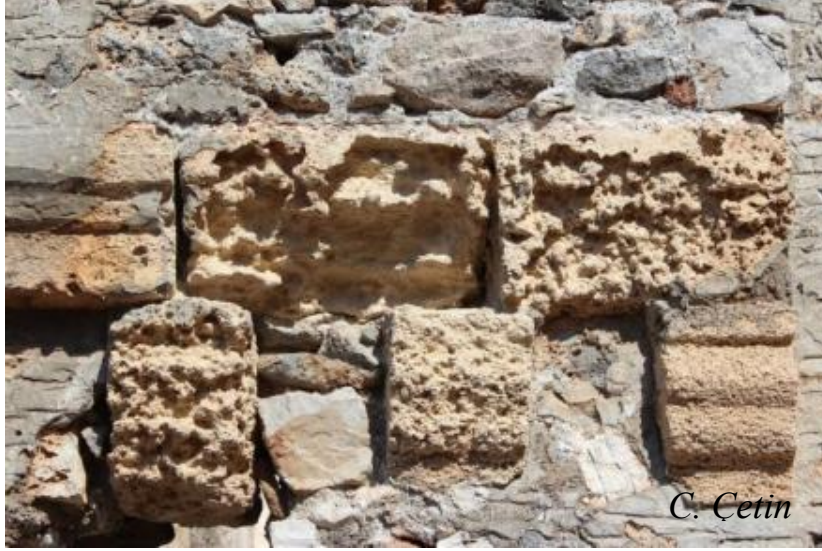
Resim 17. Karmylissos'da bir evin konsollarında petek gözlülük, Fethiye 2013, (C. Çetin)

Taş yüzeyinde genellikle birbirine bağlanan farklı formlarda çukurcukların olduğu, bu nedenle balarısı peteği veya deniz süngeri görünümünde olan bir bozulma türüdür. Çukurcukların ölçüleri birkaç cm civarında olabilir. İlerlemiş bozulmanın görüldüğü bazı türlerinde çukurcuklar 1m. ye ulaşan ölçülere sahip olabilir. İlerlemiş petek gözlülük blok yüzeyinde derin kayıplara neden olabilir.

Petek gözlülük homojen fiziki ve kimyasal yapıya sahip olmayan taş türlerinde birçok farklı atmosferik şartlarda kimyasal bozulmalar ve erozyonun birlikte çalışması sonucunda gerçekleşir. Kuru iklimlerde büyük çukurlu petek gözlülük izlenebilir. Bu bozulma türü ufalanma ve pullanma gibi bozulma türlerine de yol açabilir.

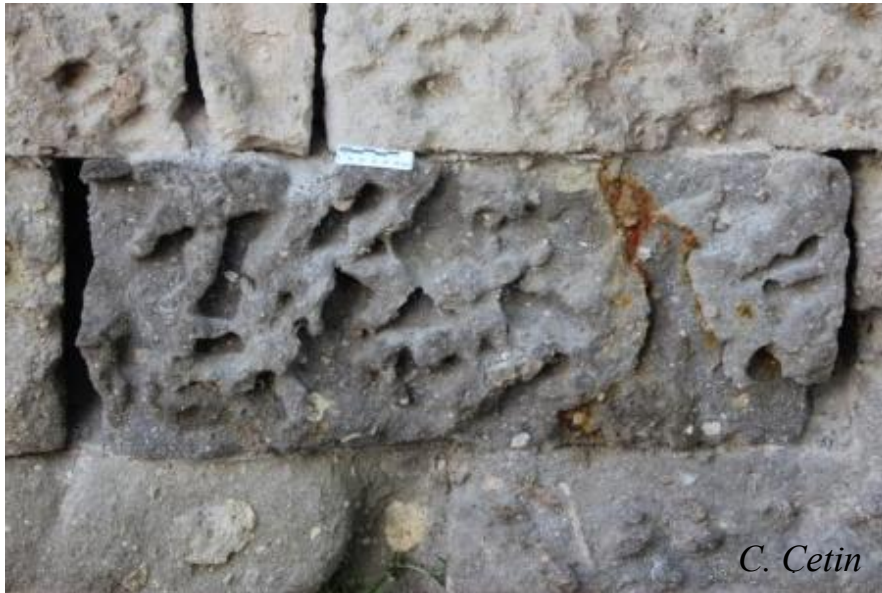
Resim 18. Konstantin Helen Kilisesi duvar bloklarında petek gözlülük görülmekte, Nevşehir, Mustafa Paşa, 2012 (C. Çetin)

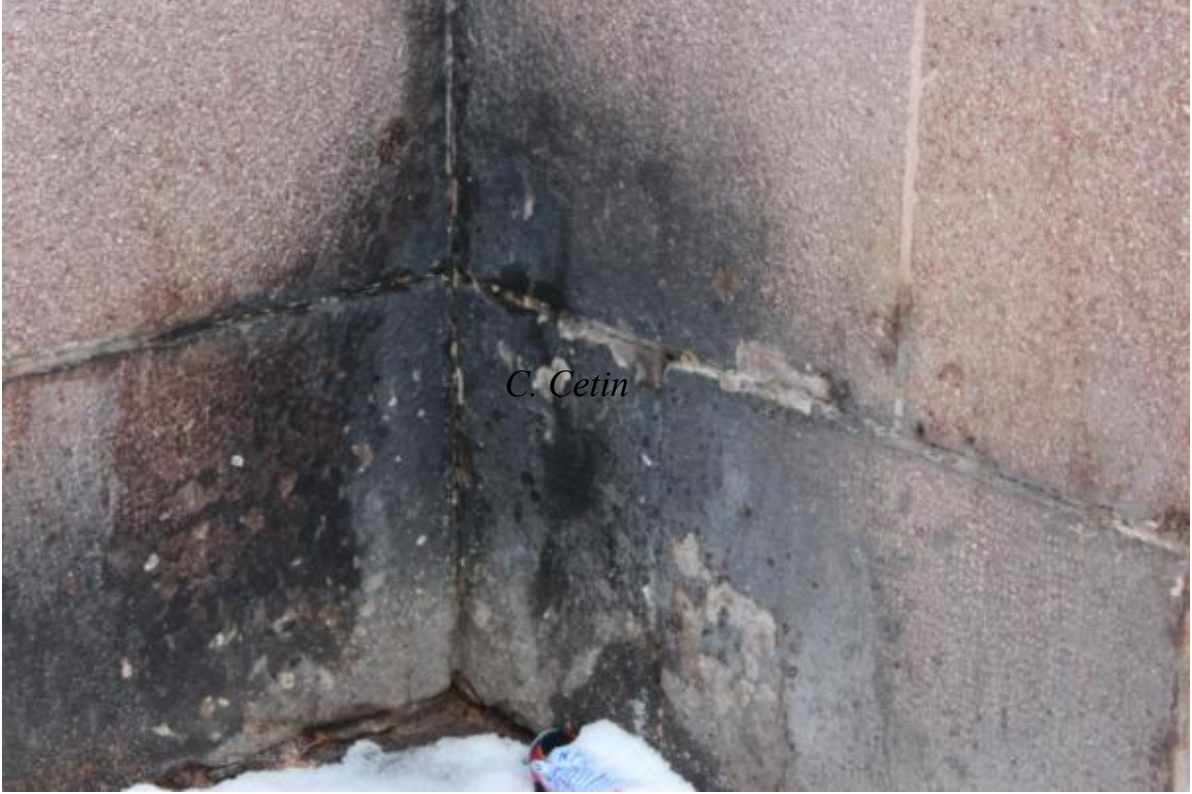
Resim 19. Güvenlik Anıtı'nda yakılan ateş andezit bloklarda renk değişimine ve kavlamaya neden olmuş, Ankara 2012 (C. Çetin)

Taşların ısı iletkenliği düşüktür. Bu nedenle ısınan taşın ısıya yakın yüzeyi diğer yüzeylerine göre daha çabuk ısınır. Aynı şekilde yüzeydeki ısı ile taşın derinliklerindeki ısı da farklı olur. Bu ısı farklılığı nedeni ile taşın bünyesinde farklı genleşmeler meydana gelir. Bunun sonucunda da taş yüzeyi kabuk kabuk kalkar. Bu bozulma kavrama olarak adlandırılır.

Isı taşı parçalayacak kadar yüksek değilse yapacağı bozulma taşta islenme ve renk değişimi ile sınırlı kalabilir.
