DERS 13

4. 2. TAŞ BOZULMA TÜRLERİ

4. 2. 3. BİYOLOJİK BOZULMALAR

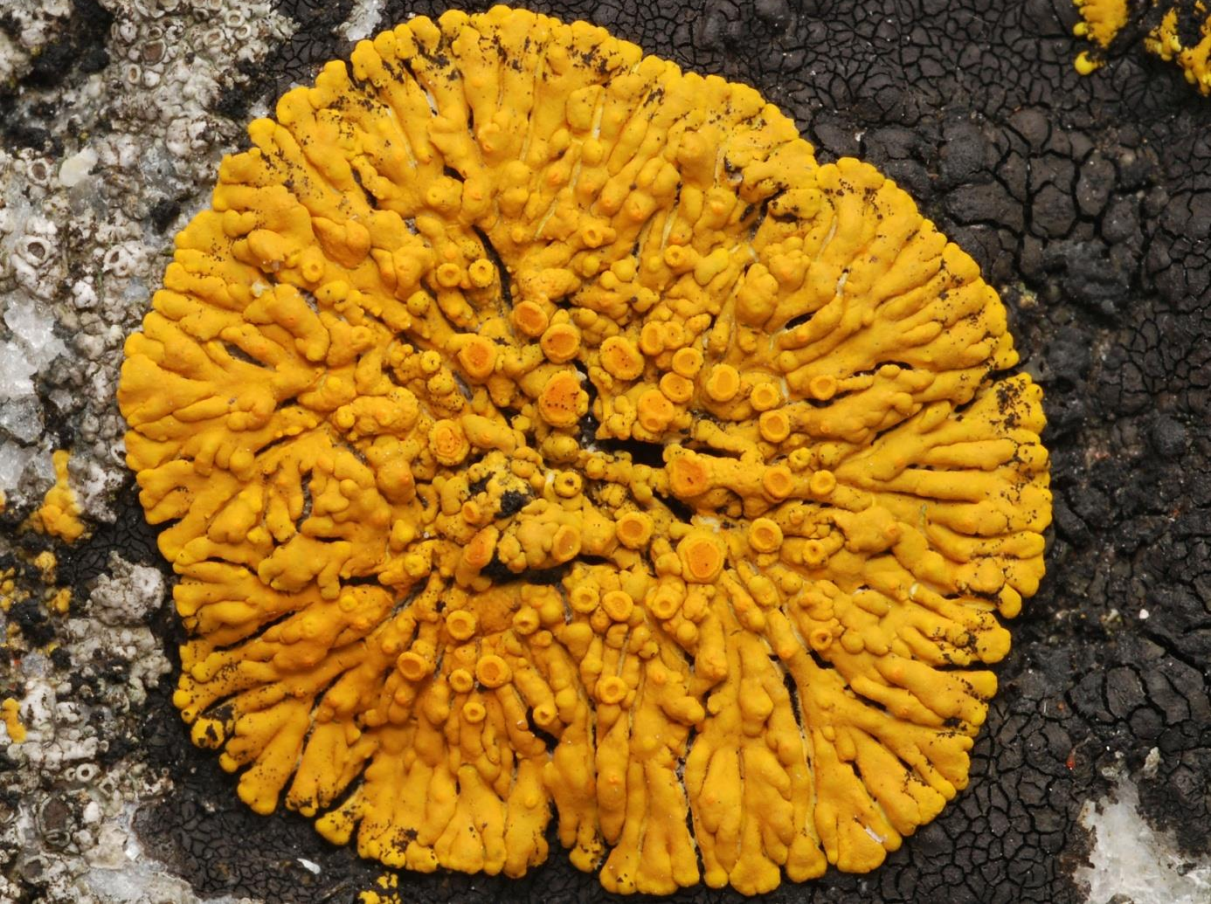
Resim 1. Kaloplaka thallincola türü bir liken, [http://www.lichens.lastdragon.org/Caloplaca_thallincola.html 24.05.2015)]

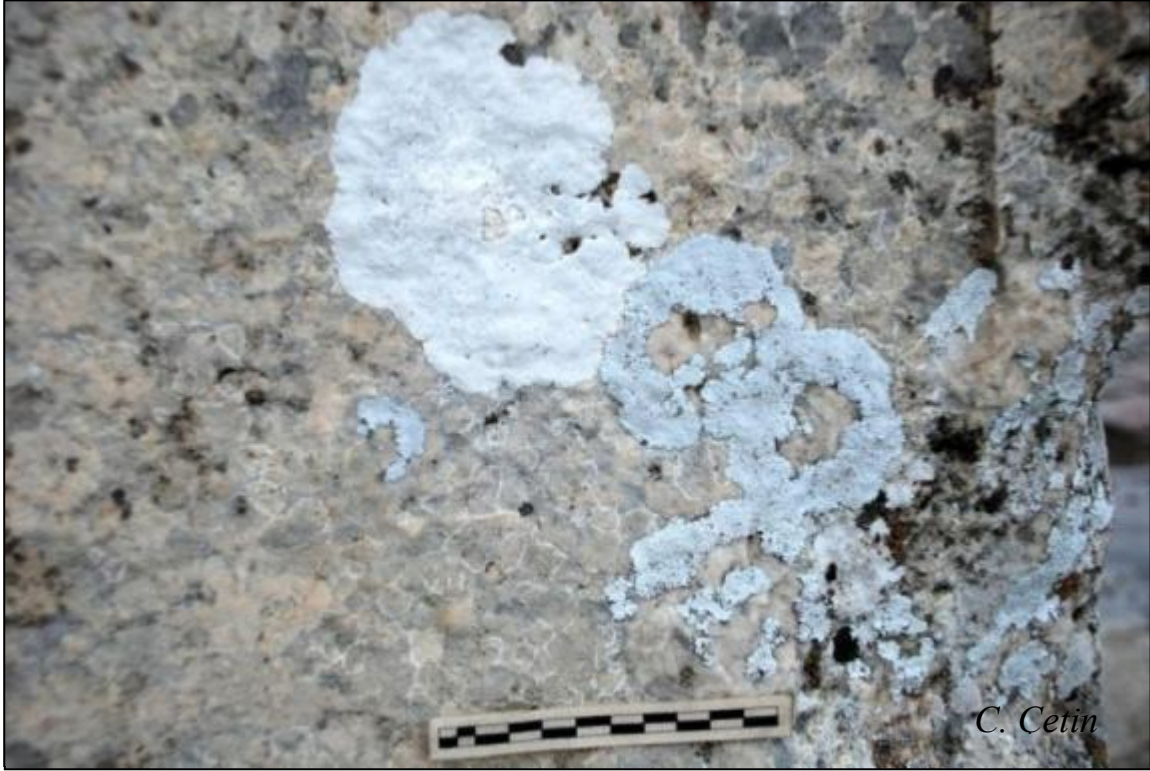
Resim 2. Sagalassos bouleuterionunun kuzey duvarının dış cephesine ait bir mermer blok üzerinde liken kolonizasyonu
Burdur , 2011 (C. Çetin)

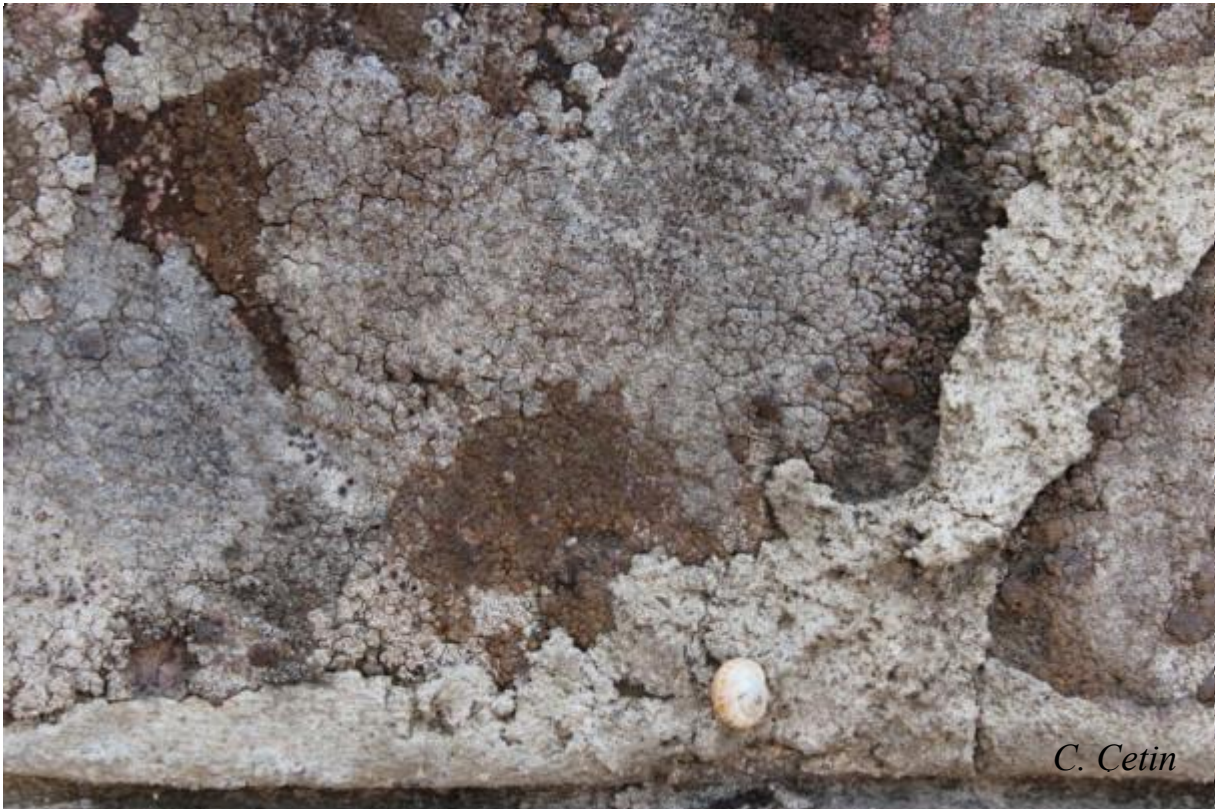
Resim 3. Andezit bir blok üzerinde liken kolonizasyonu, Ankara Üniversitesi Ziraat Fakültesi, 2011
(C. Çetin)

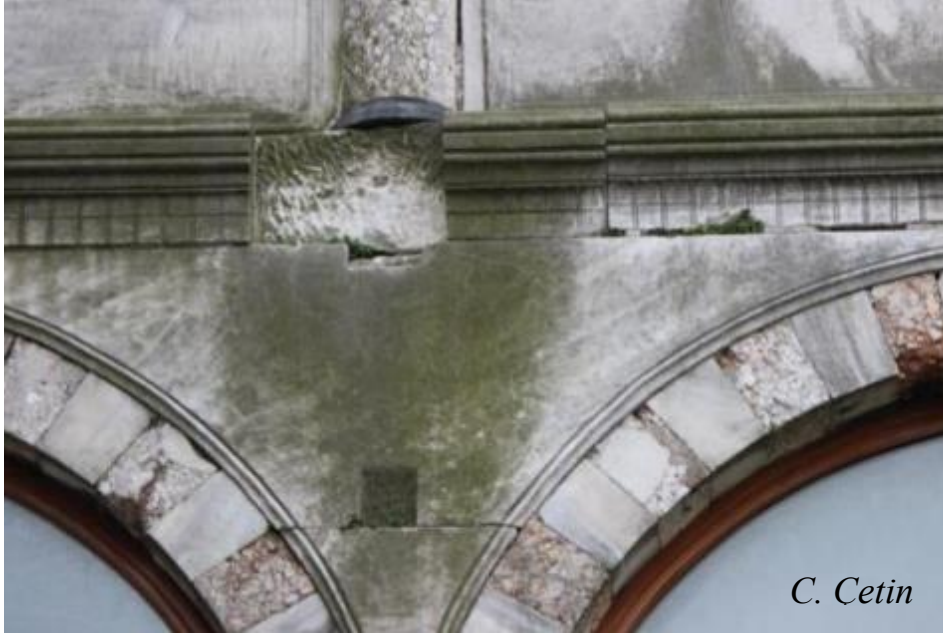
Resim 4. Sultan Ahmet Camii'nde liken kolonizasyonu, İstanbul, 2015 (C. Çetin)

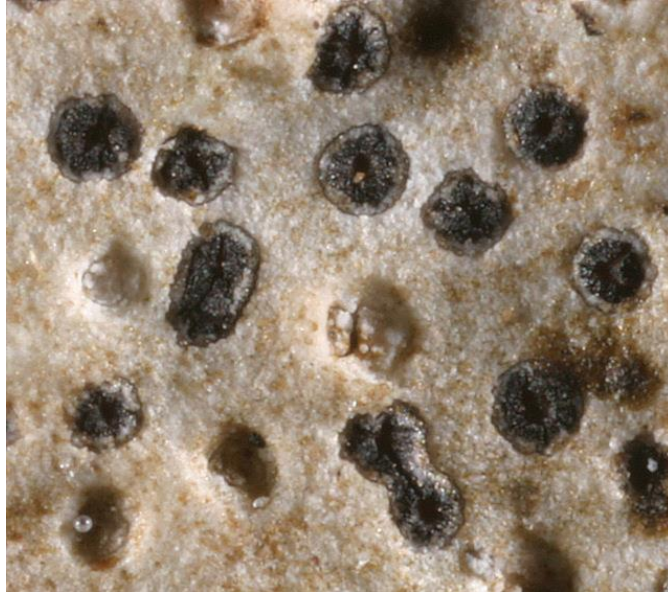
Resim 5. Verrucaria baldensis [http://www.discoverlife.org/mp/20p?see=I_MWS66614&res=640 (24.05.2015)]

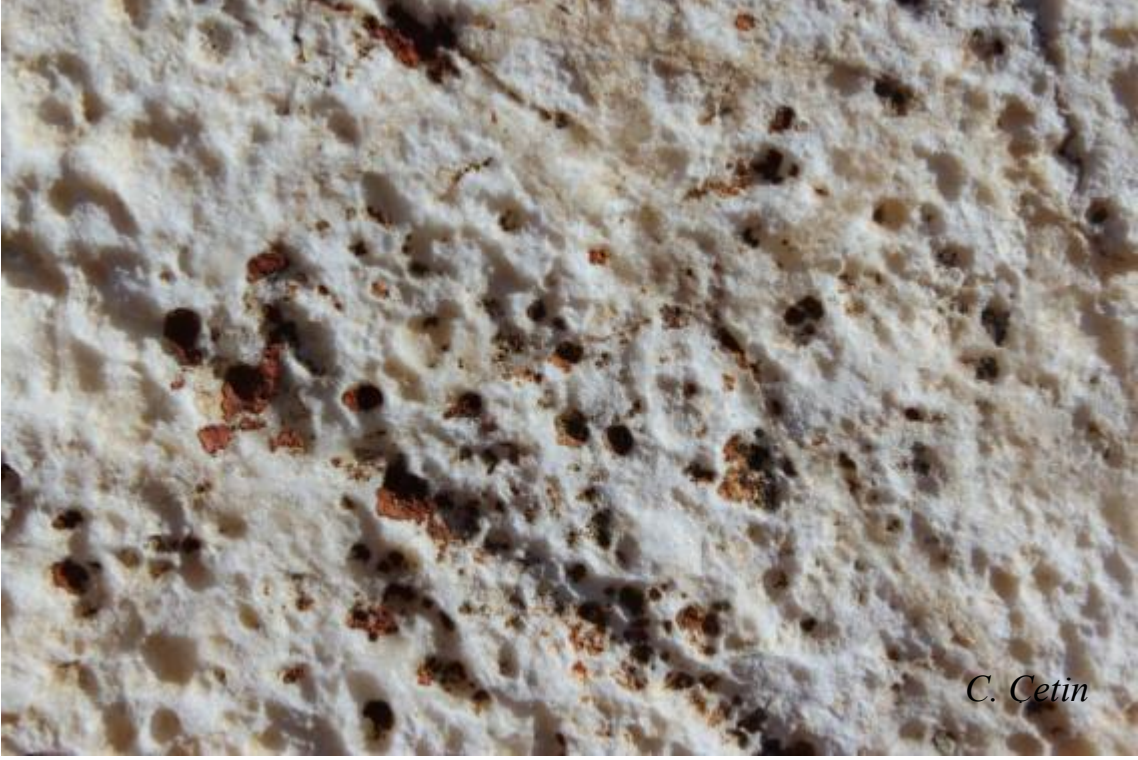
Resim 6. Mermerden yapılmış bir altar üzerinde mikro çukur oluşumu, Ankara, Nallıhan 2015 (C. Çetin)

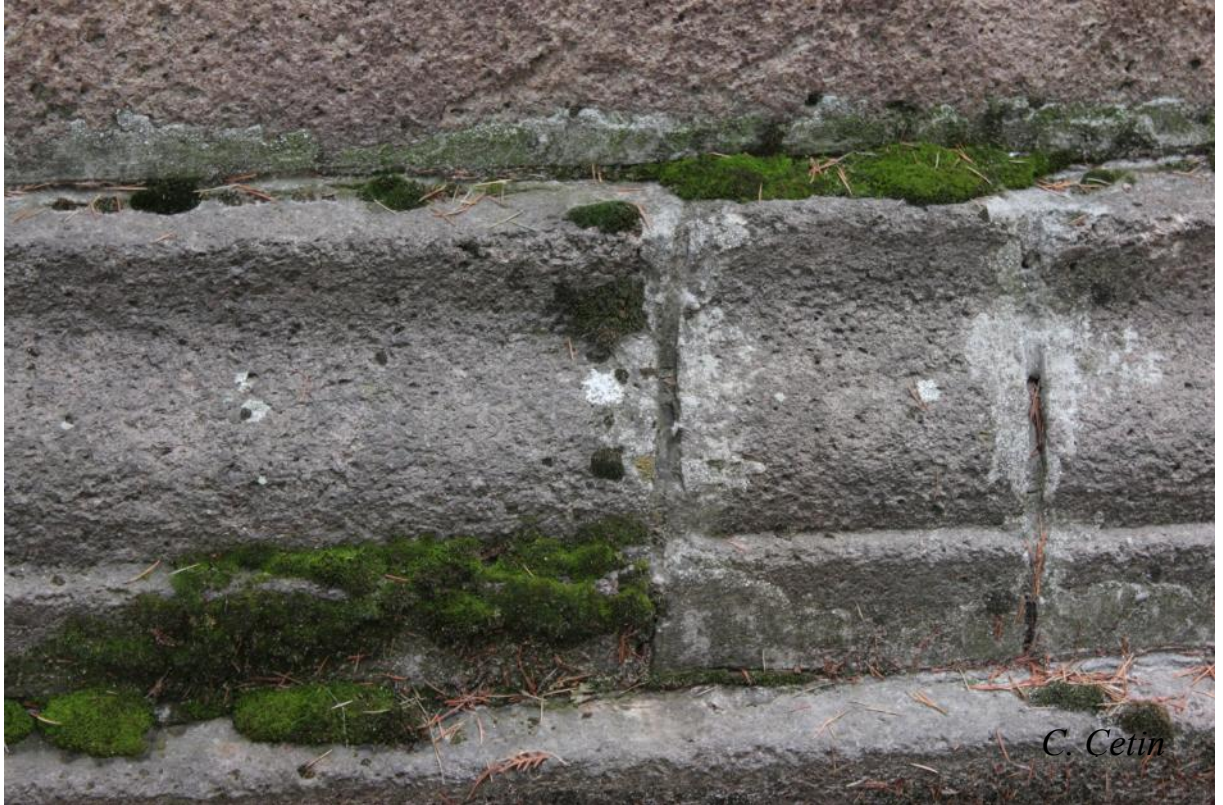
Resim 8. Andezit bloklarla inşa edilmiş bir mezarda yosun kolonizasyonu, Ankara, Cenabı Ahmet Paşa Camii, 2011 (C. Çetin)

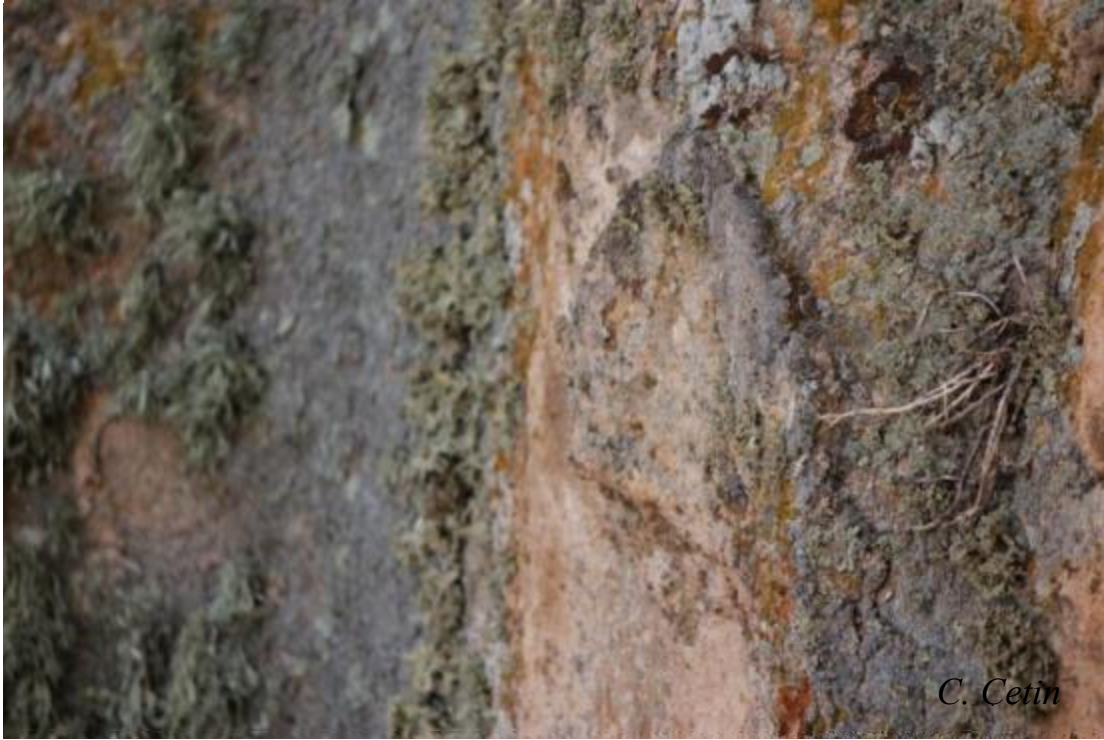
Resim 9. Yazılıkaya Anıtı'nda yosun ve liken kolonizasyonu, Eskişehir 2011 (C. Çetin)

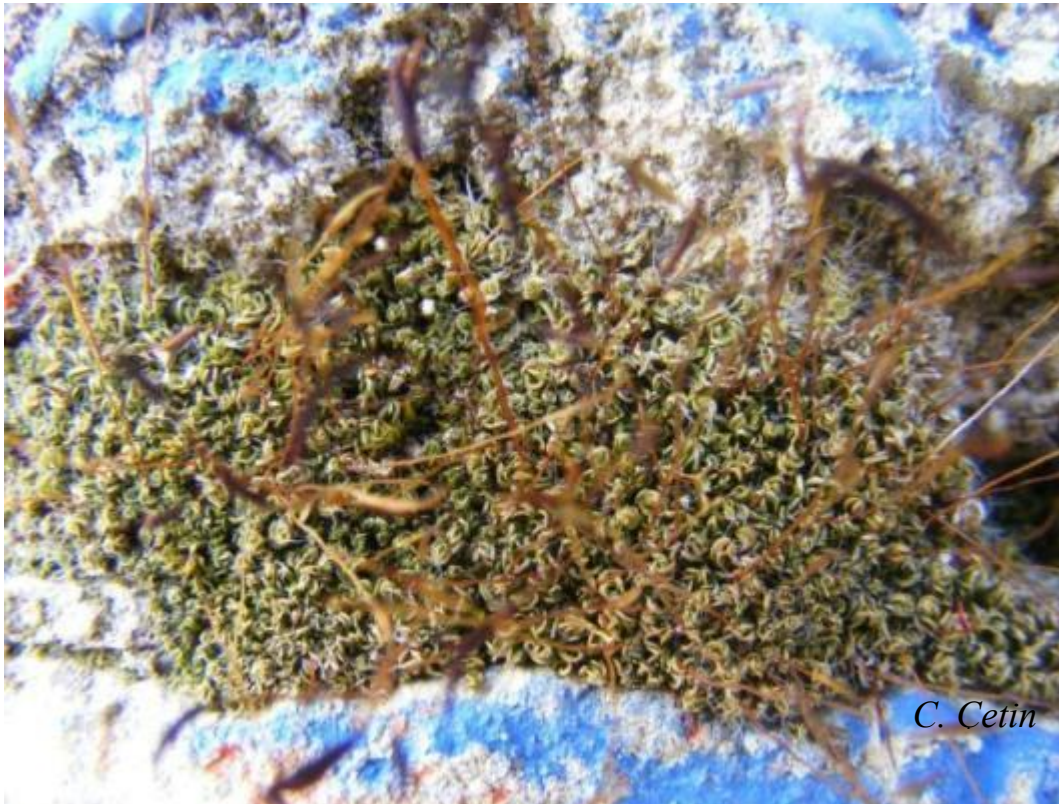
Resim 10. Andezit bloklardan örülmüş bir duvarın derzinde gelişmiş yosun kolonizasyonu, Ankara, Beypazarı 2011 (C. Çetin)

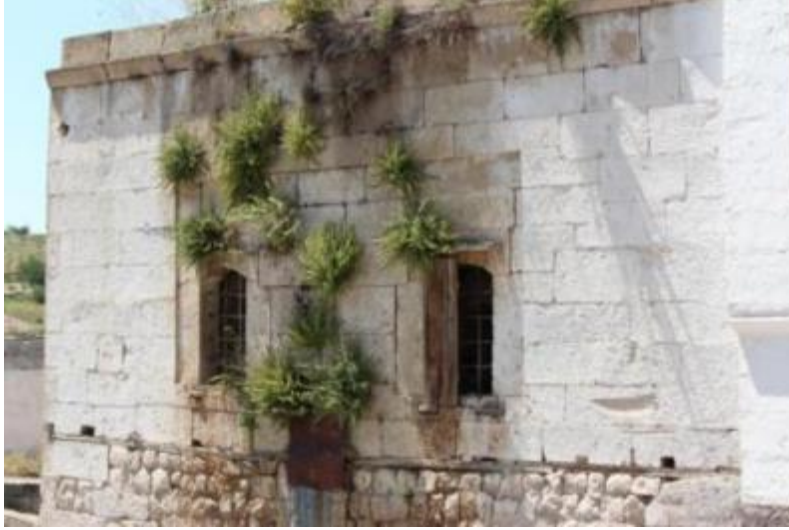
Resim 11. Bir duvar örgüsünde derz boşluklarına yerleşmiş köklü ve yapraklı bitkiler, Ürgüp, Ortahisar, 2012 (C. Çetin)

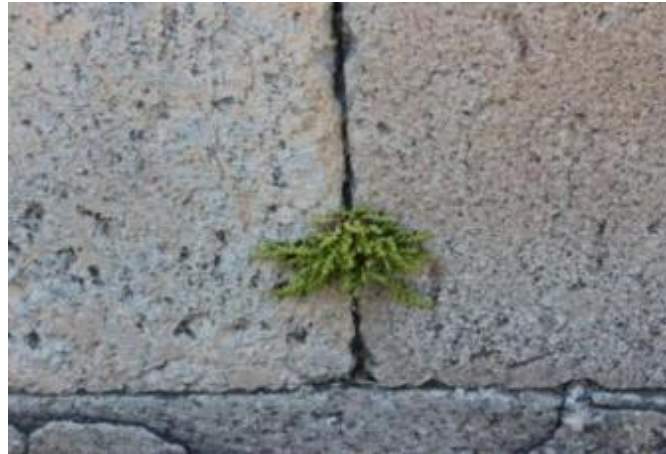
Resim 12. Duvar derzinde yapraklı ve köklü bir bitkinin gelişimi, Erzurum, Lala Mustafa Paşa Camii güney cephe, 2013 (C. Çetin)

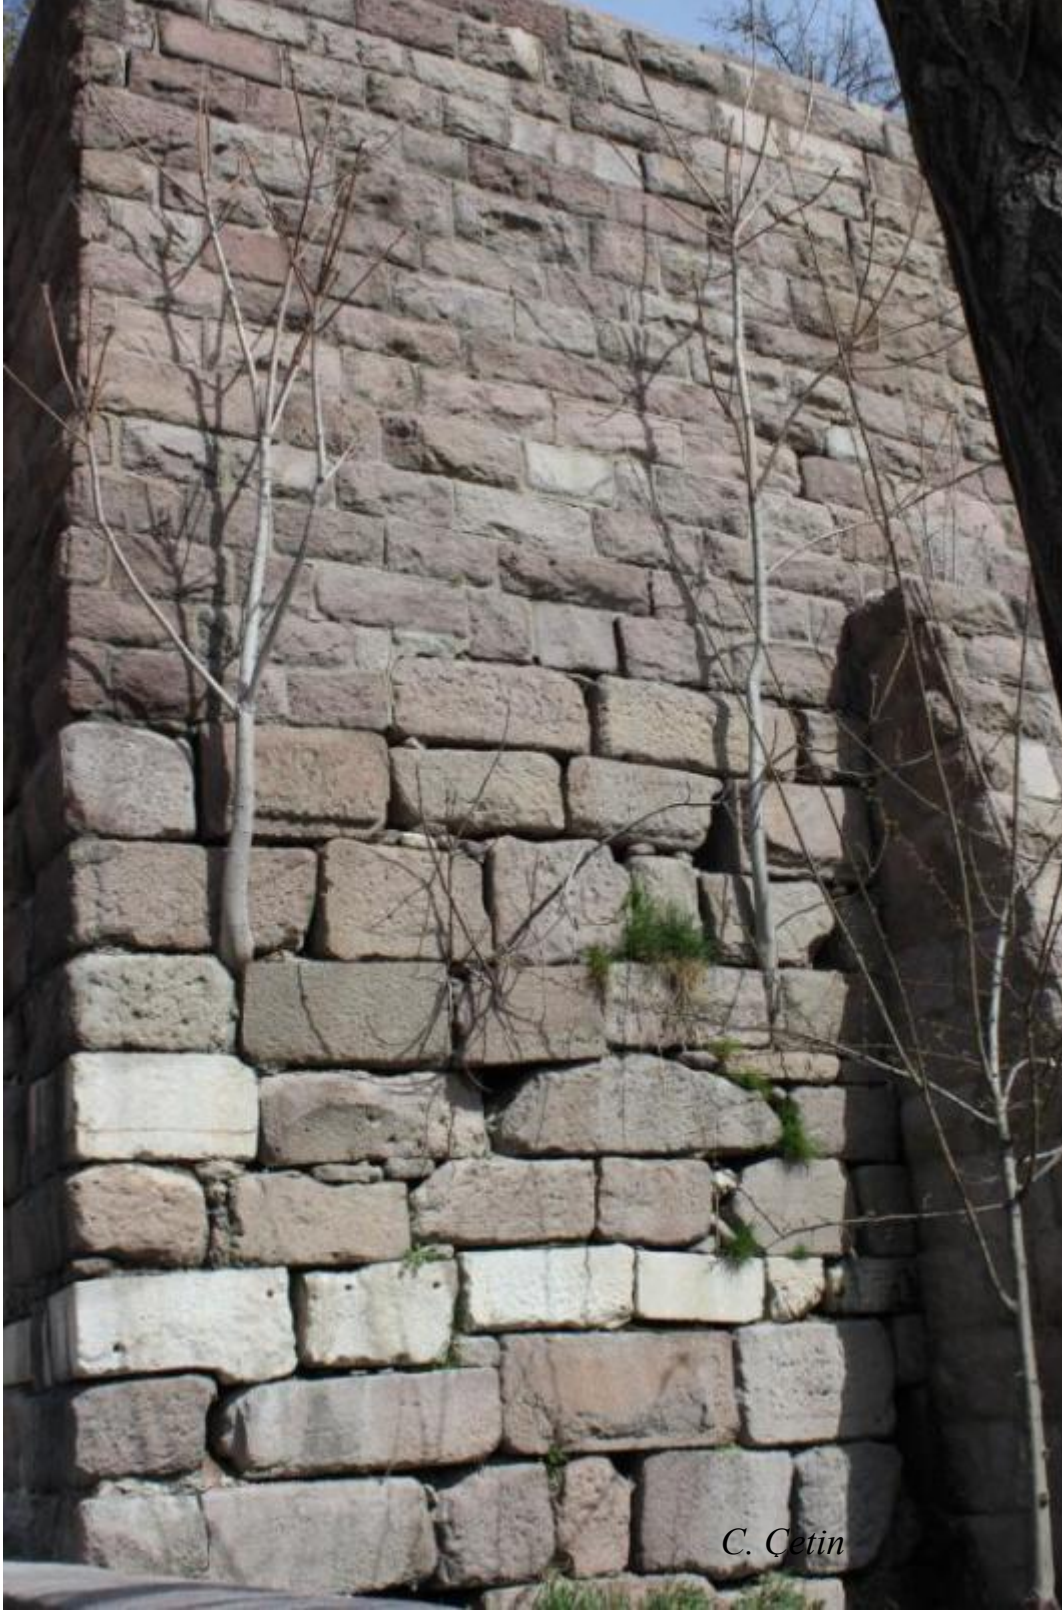
Resim 13. Bir sur duvarının boşalan derzlerinde gelişmiş ağaç ve otlar, Ankara Kalesi, 2015 (C. Çetin)

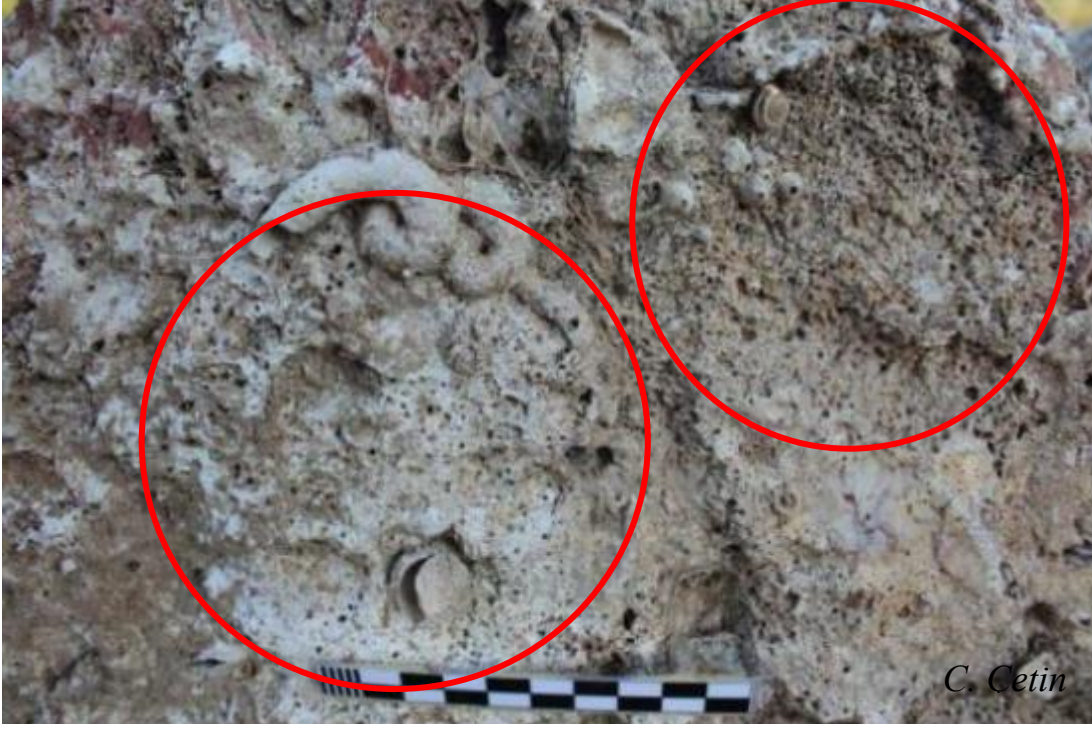
Resim 14. Bir kireçtaşı sütun üzerinde üreyen lithophagous organizmaları taşın yüzeyinde delikler oluşturmuş, Urla 2014 (C. Çetin)

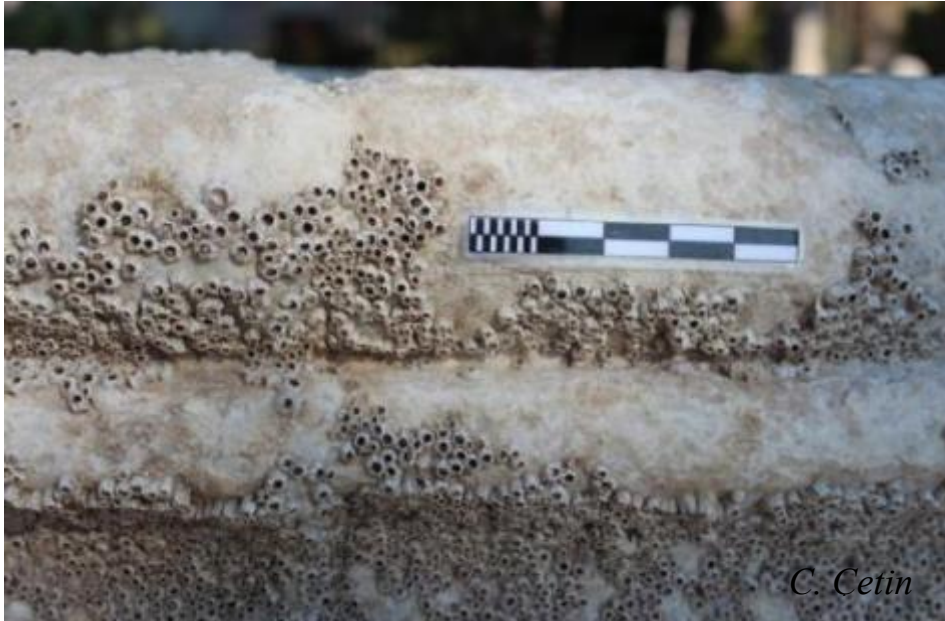
Resim 15. Bir kireçtaşı sütun üzerinde üreyen deniz kabuklularının oluşturduğu kolonizasyon, Urla 2014, (C. Çetin)

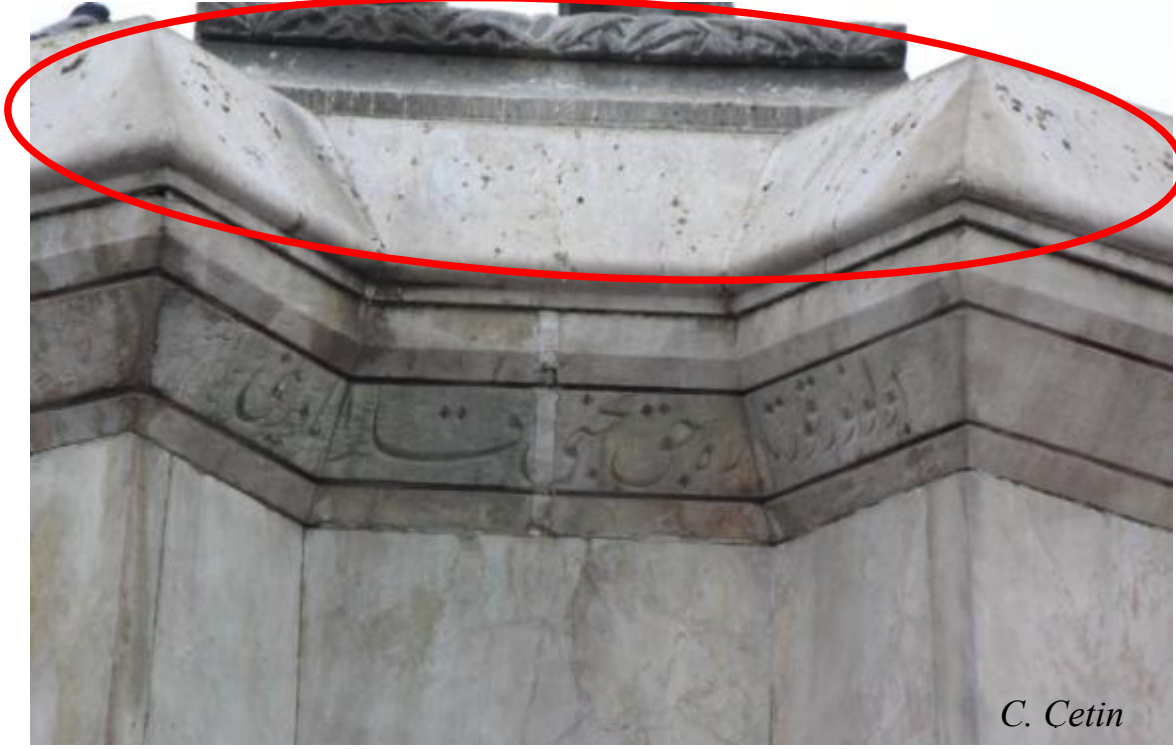
Resim 16. Ulus Zafer Anıtı'nın mermer kaidesi üzerinde biriken güvercin dışkıları, Ankara 2012 (C. Çetin)

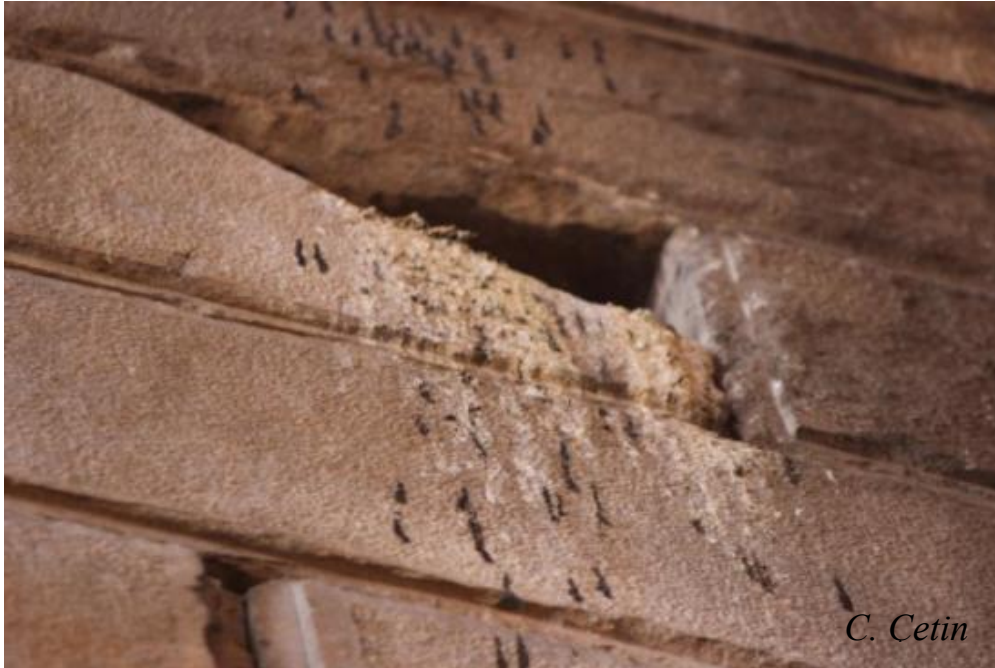
Resim 17. Augustus Tapınağı'nda güvercin dışkısı birikimi, Ankara 2015 (C. Çetin)
