DUVAR RESMİNDE BOZULMA NEDENLERİ VE TÜRLERİ

Doç. Dr. Cengiz ÇETİN

Duvar Resimlerinde Bozulma Etkenleri

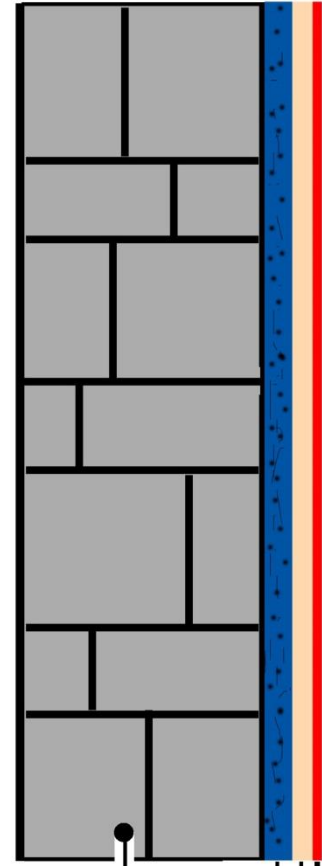
Boya (Resim Yüzeyi)

Intonakko (İnce üst kat sıva)

Arriccio (Alt kat kaba harç)

Duvar

Sıva yüzeyine yapılmış bir duvar resmindeki tabakalar

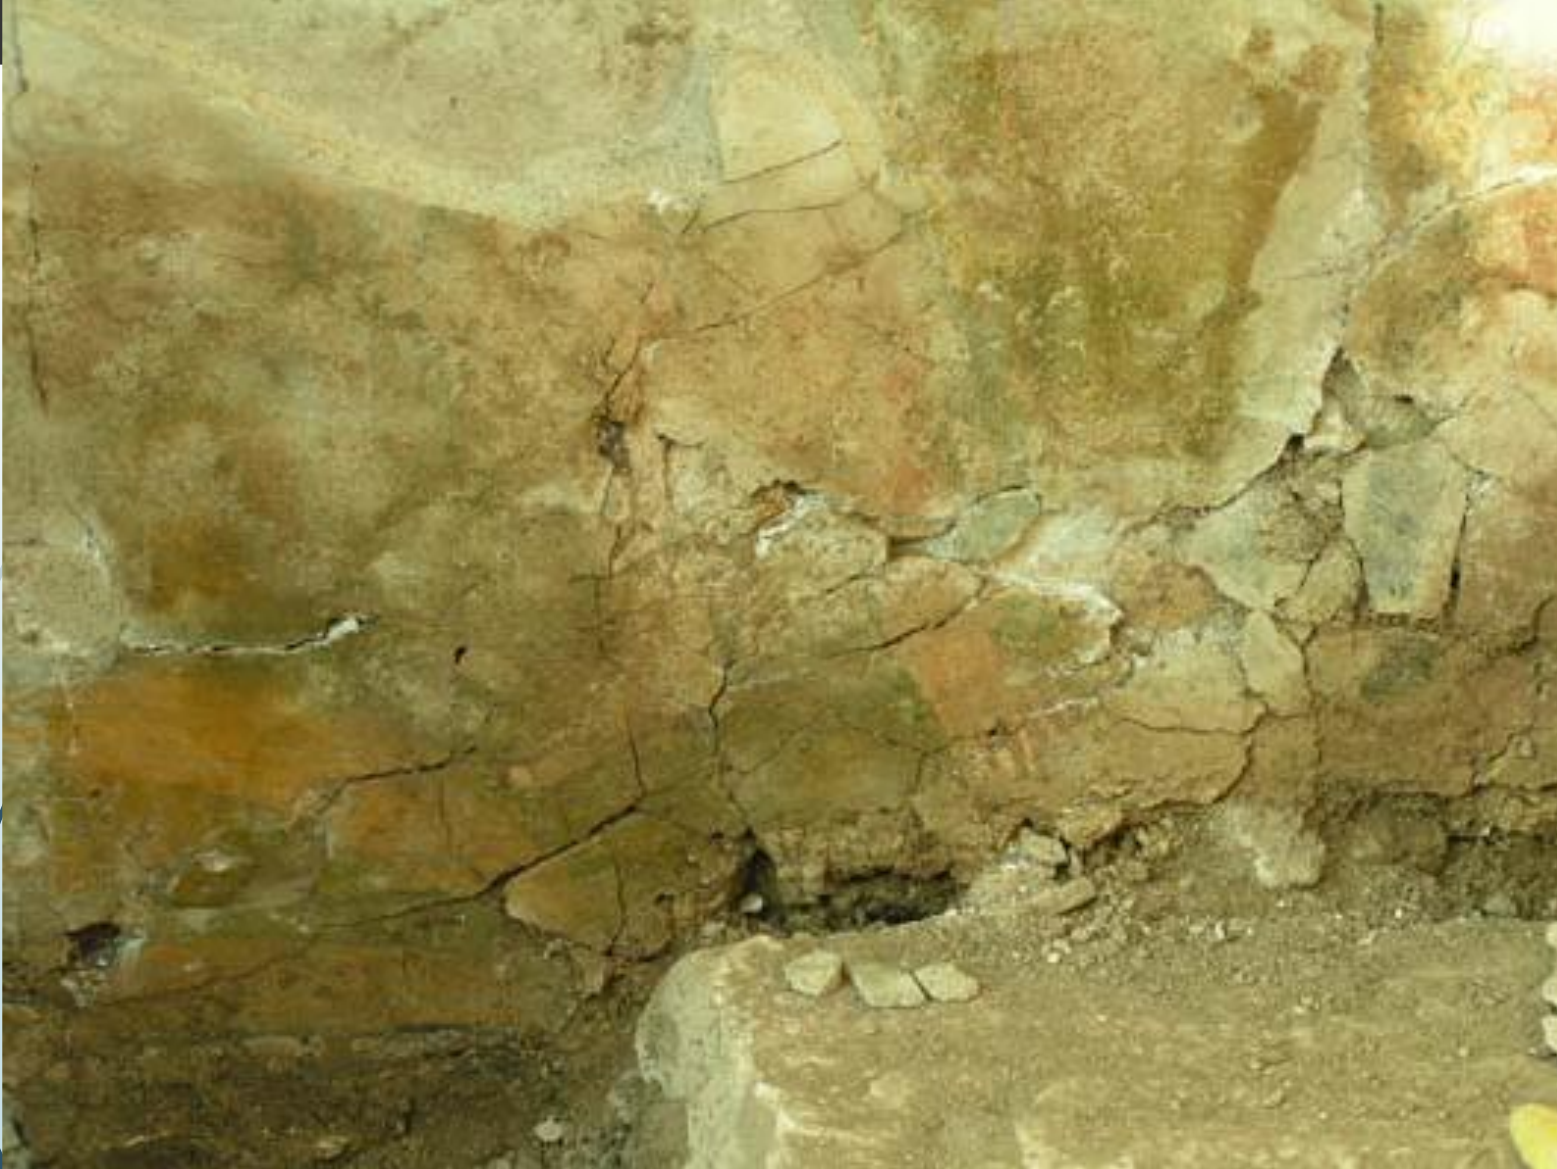
- Sıva tabakaları arasına giren toprak nedeniyle sıva tabakasında meydana gelen taşıyıcıdan ayrılma, kırılmalar, çatlaklar ve su sızıntısı nedeniyle boyalı yüzeyde oluşarak resimleri örten kalker tabakası. Side Tiyatrosu

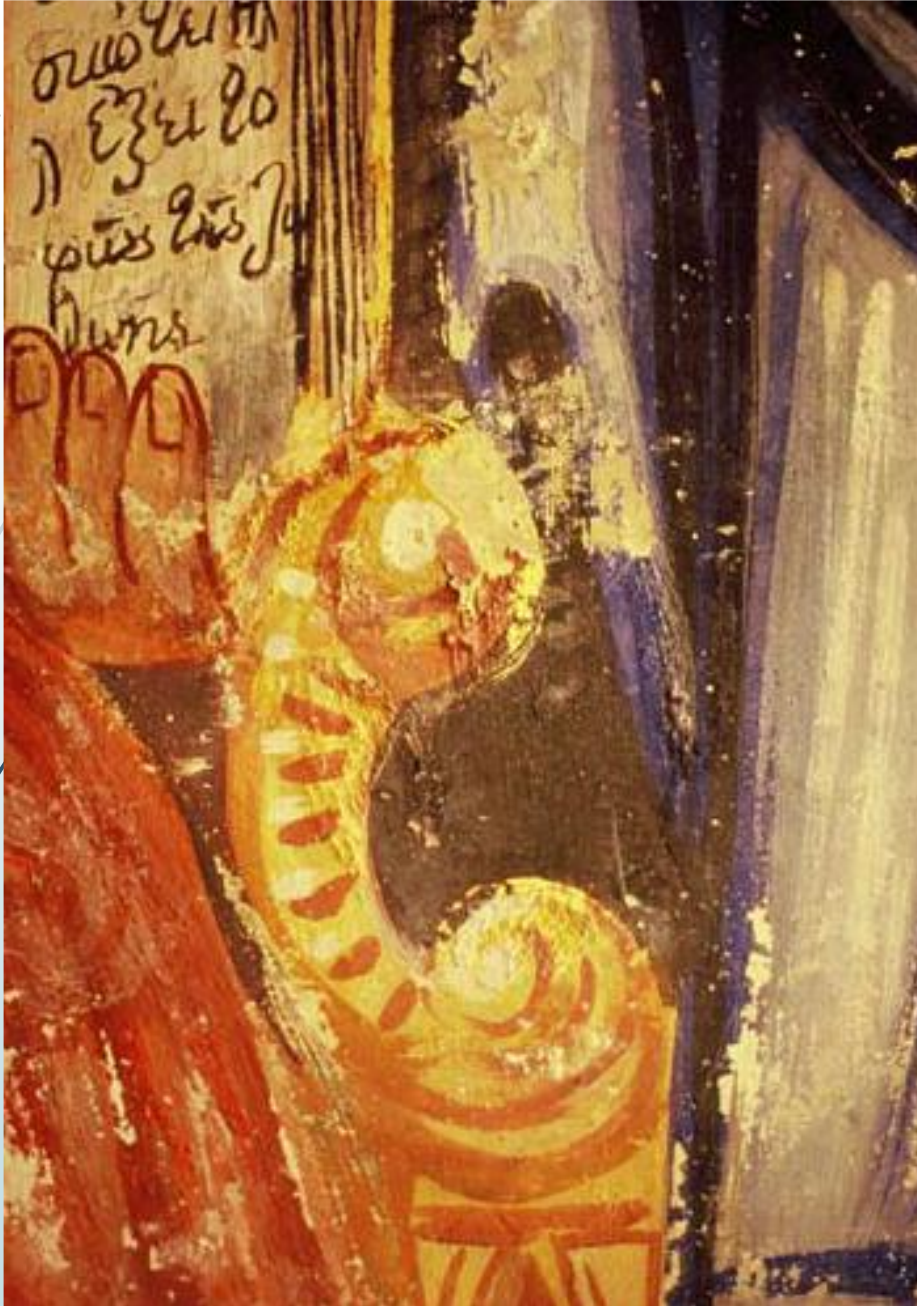
- Boya tabakasında yapraklanma ve tozuma. Aios Vasileos Kilisesi, Mustafa Paşa, Ürgüp.

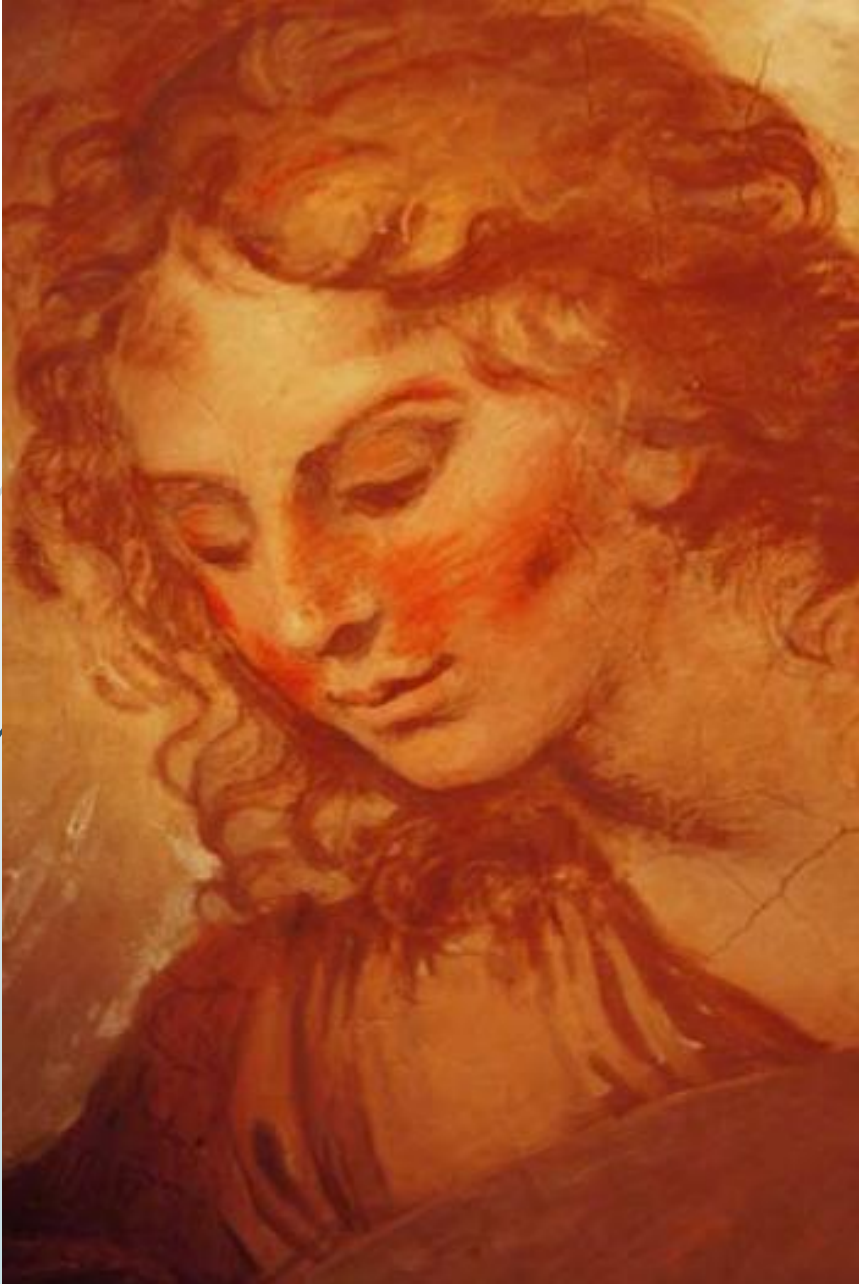
- Fresko resim yüzeyine sonradan yapılmış üstten boyamalar. Santa Silvia Şapeli, Roma, İtalya.

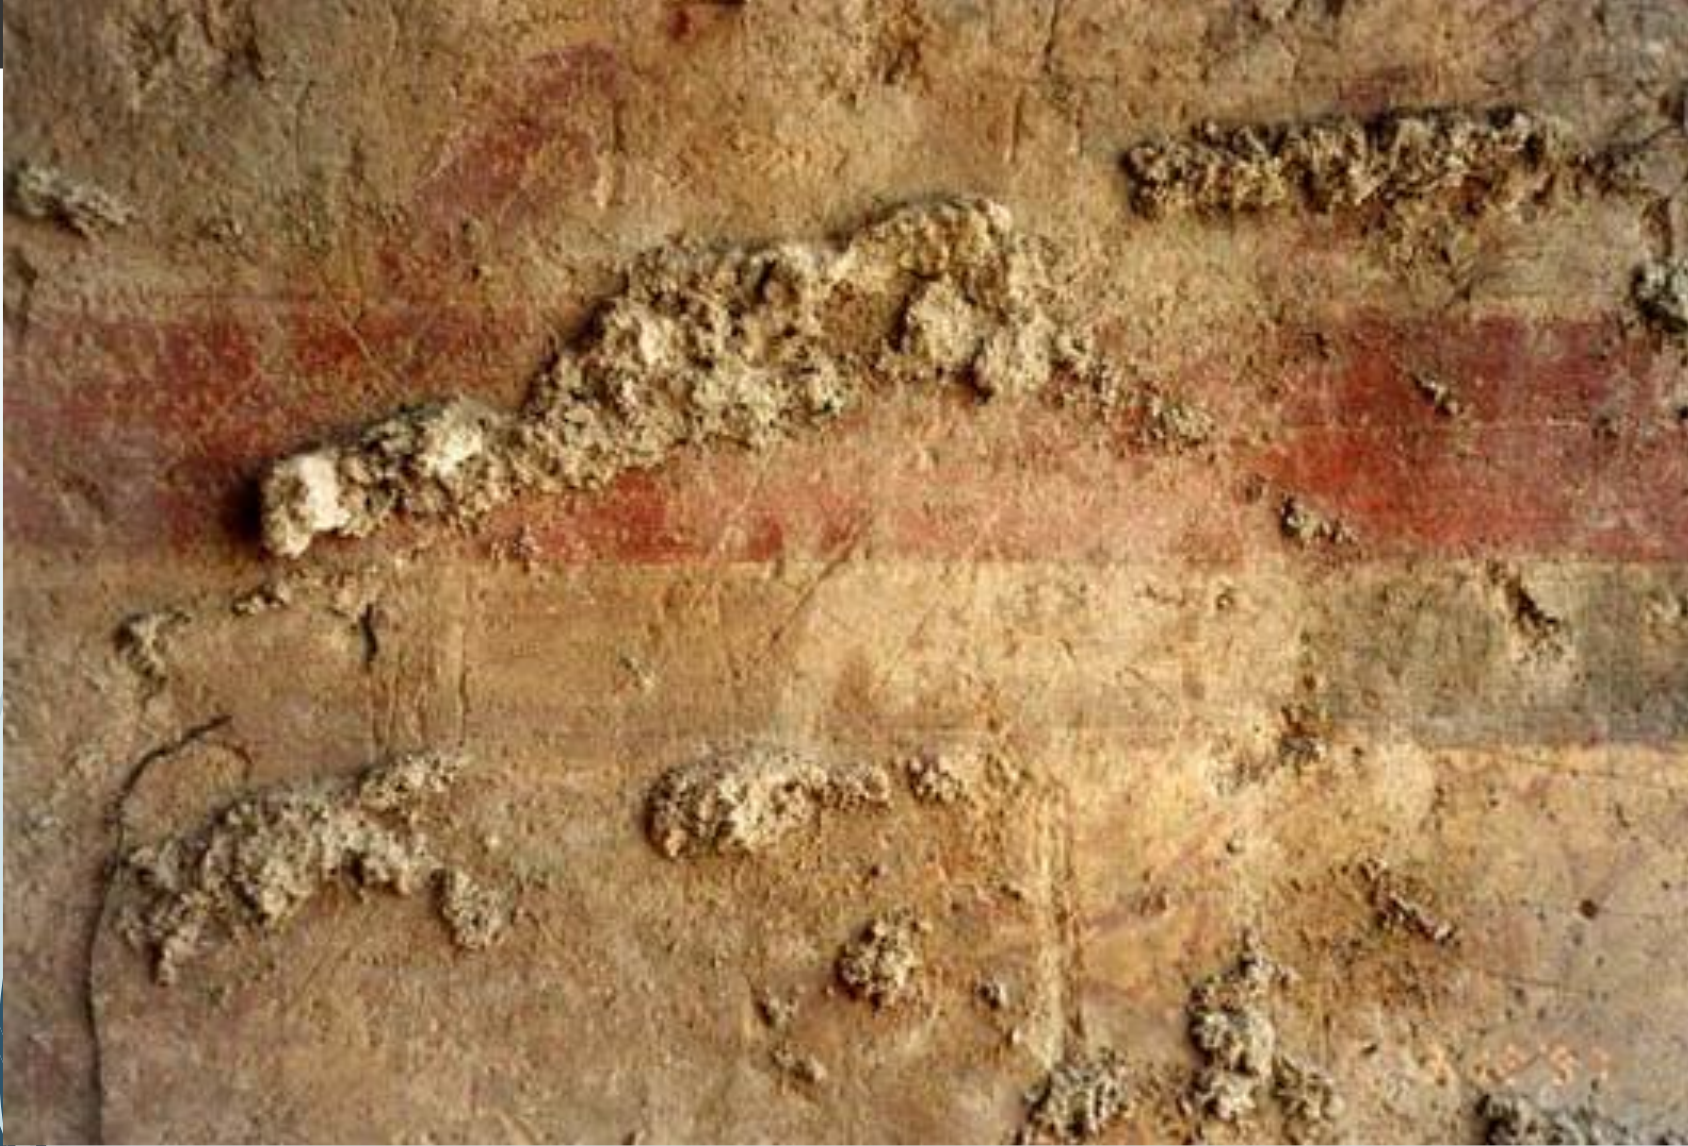
- Klakerli su sızıntıları nedeniyle duvar resmi yüzeyinde oluşan aşınma ve bazı alanlarda oluşan ince ya da çok kalın kalker oluşumu ile birlikte yüzeye yapışmış olan taş, toprak, kum vb. parçacıklar. Denizli, Hierapolis, Roma Hamamı

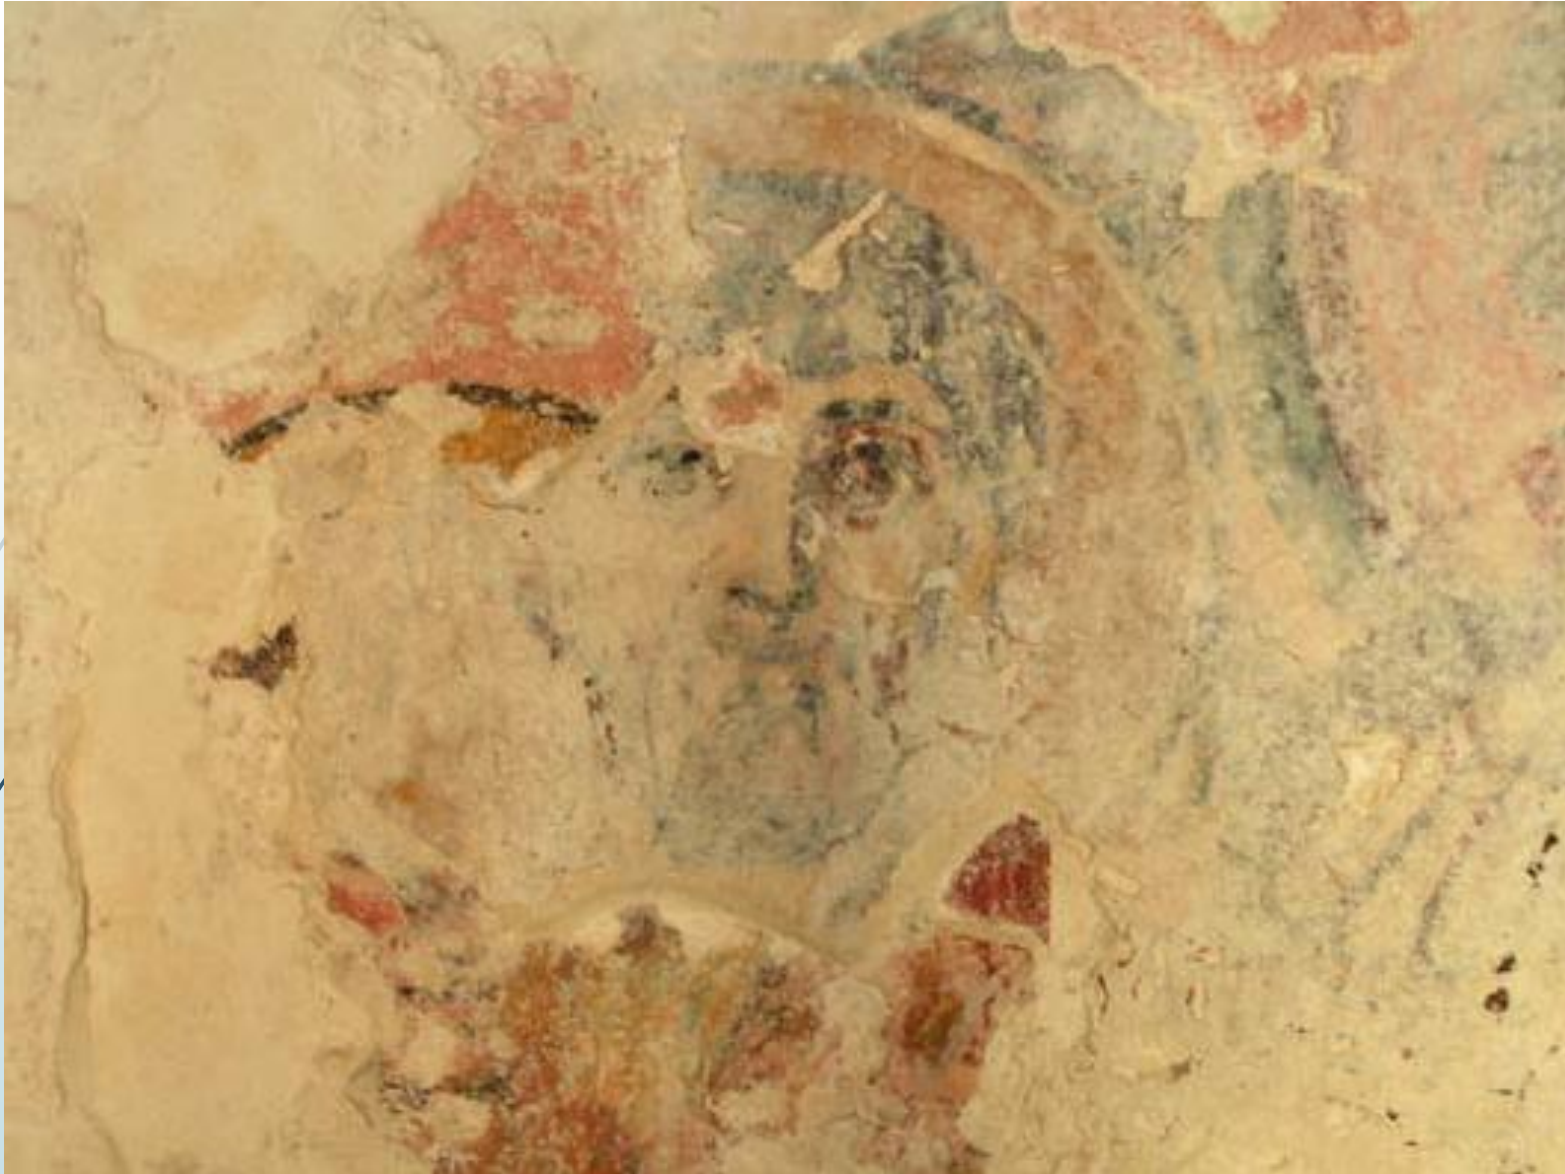
- Su sızıntısı nedeniyle boyalı yüzeyde oluşan kalkerleşme ve üst üste çalışılmış farklı dönemlere ait resimli sıva tabakaları. Side Tiyatrosu.
