BOYA TABAKASINDA BOZULMALAR

Doç. Dr. Cengiz ÇETİN

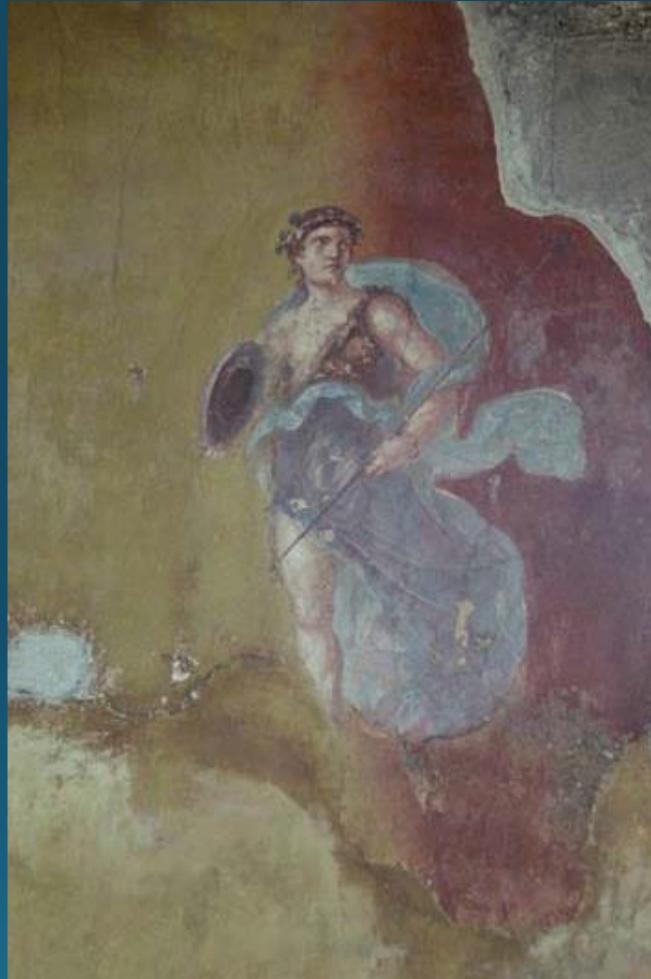
Pompei

- Duvar resimleri yüksek ısiya maruz kaldılarında pigmentlerin kimyasal yapısı değişerek renk farklılaşmasına neden olur.

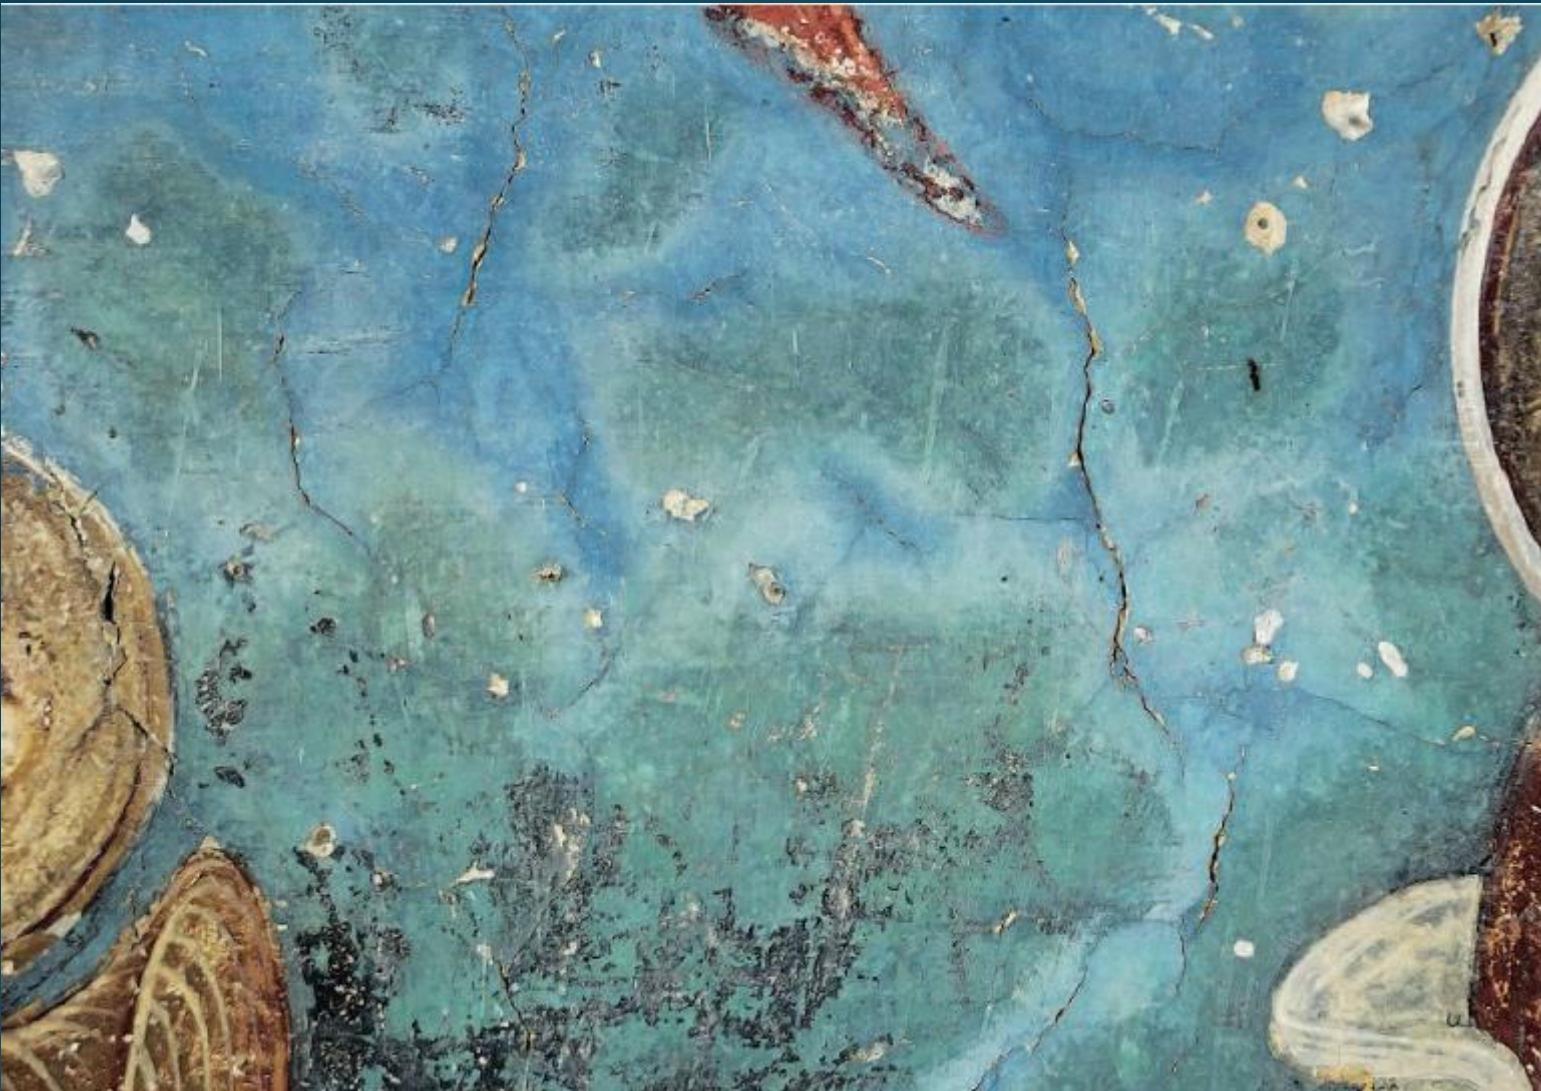
Change in colour of pigments from blue to green, external wall painting, Arbore Church (Romania), 1502; Photo: 2009, UAD (Adrian Rauca); Weyer, E. (ed.), (2015), EwaGlos:European Illustrated Glossary Of Conservation Terms For Wall Paintings And Architectural Surfaces, Petersberg: Hornemann Institute; 2224.

- Duvar resminin harç tabakaları ile boyalı yüzeyinde meydana gelen kimyasal bozulmaların resmi oluşturan pigmentlerin bünyesindeki moleküllerde kimyasal reaksiyona neden olarak bu pigmentlerin bozularak renklerinin değişmesine veya tamamen yokmasına neden olabilir.
- ✓ Azuritin ($2\text{Cu}(\text{CO}_3)\cdot\text{Cu}(\text{OH})_2$) Malahite ($\text{CuCO}_3\cdot\text{Cu}(\text{OH})_2$) dönüşmesi
