Architecture

SALİM- ASSUR EVİ
KORUMA ve RESTORASYON PROJESİ

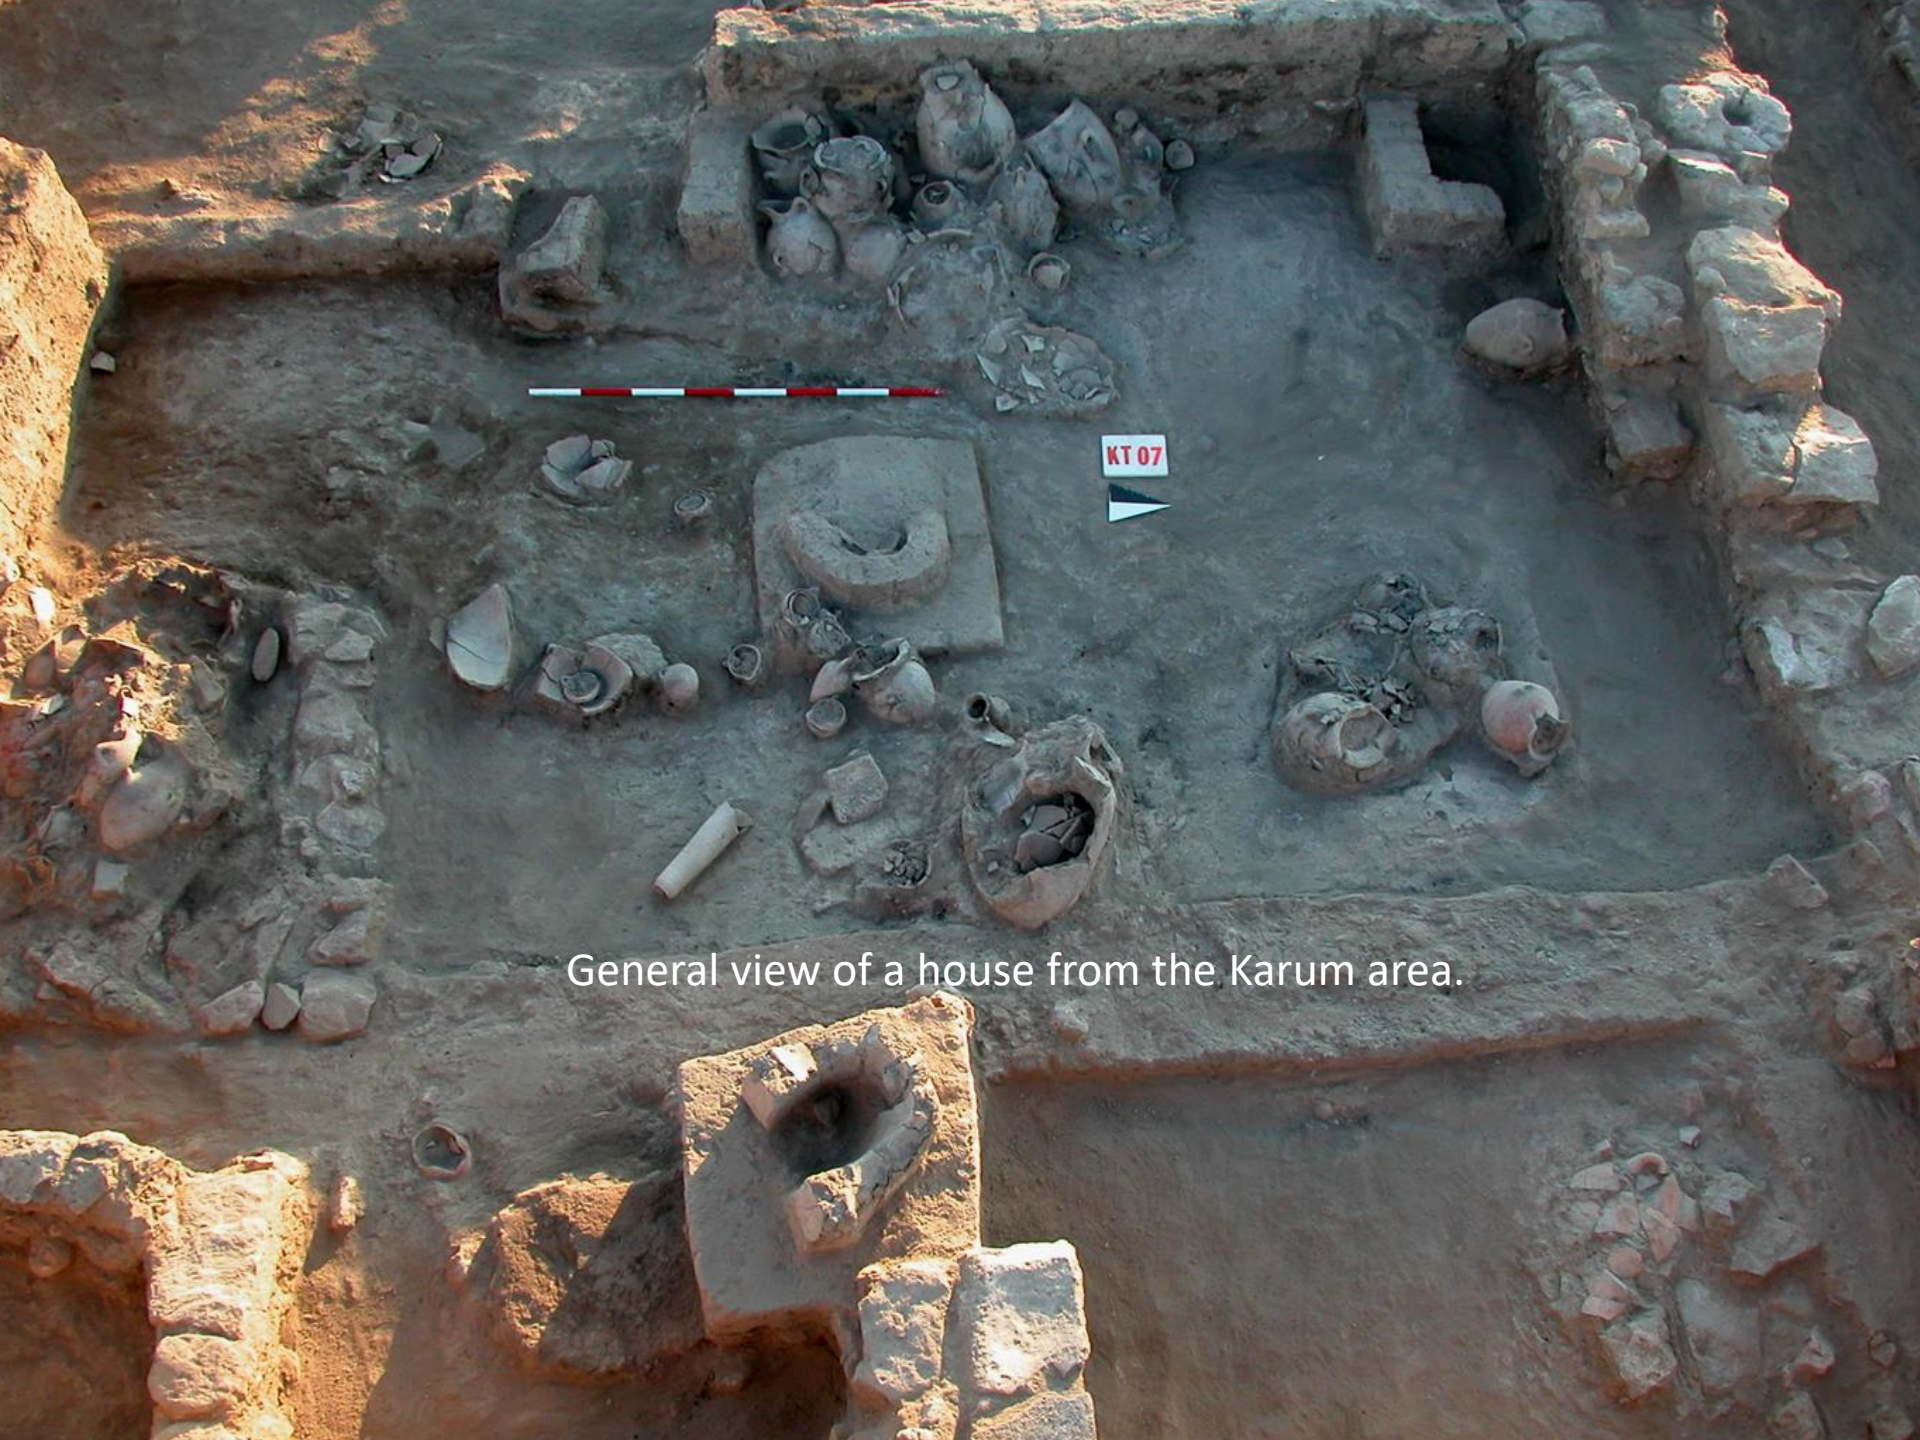
General view of a house from the Karum area.

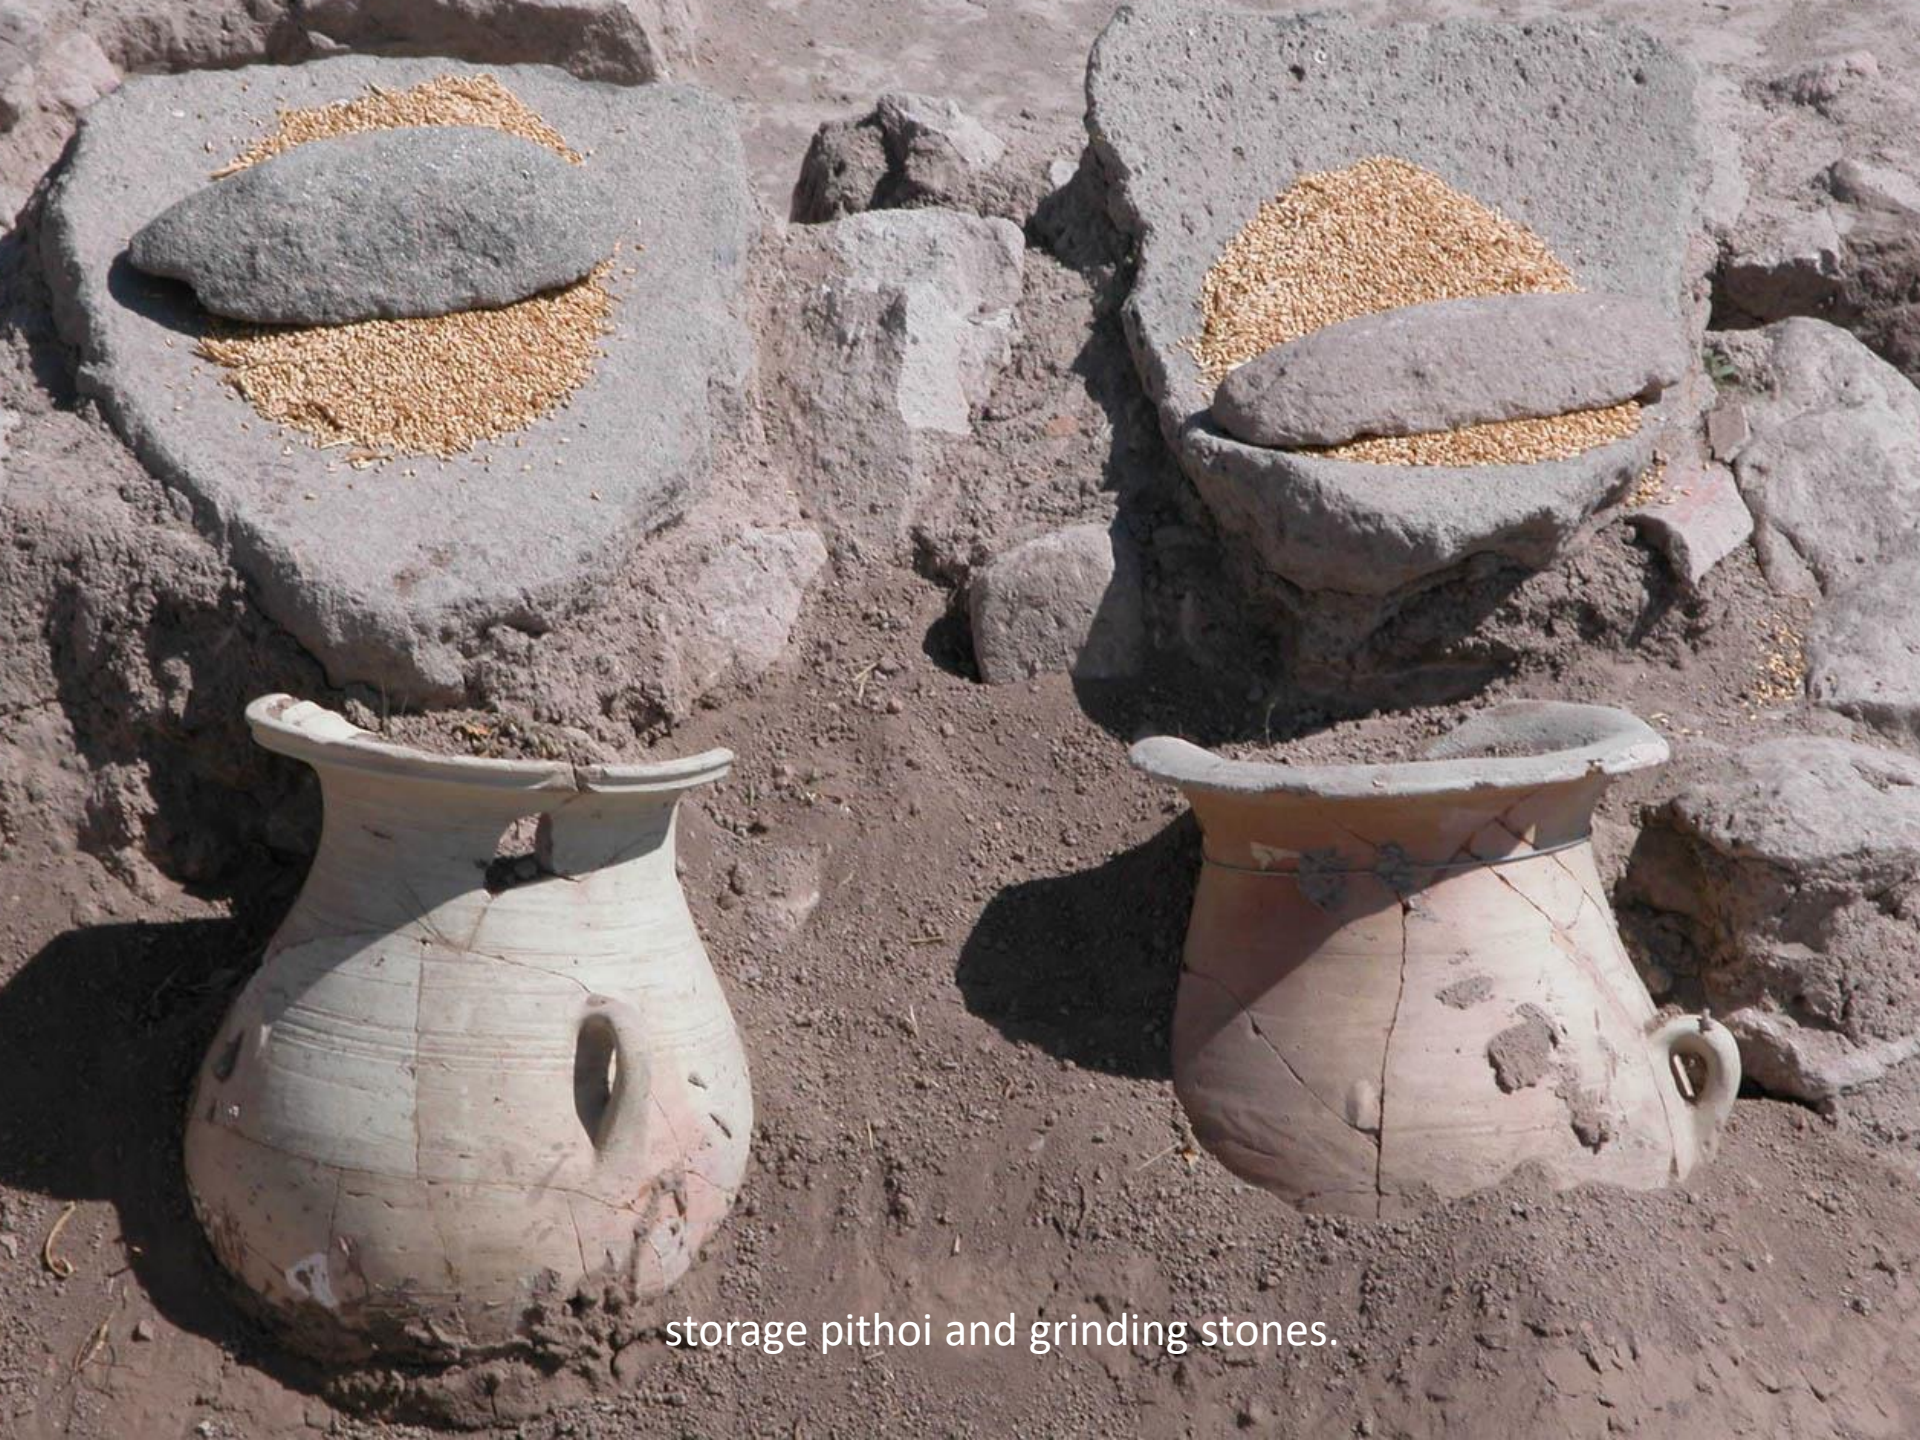
storage pithoi and grinding stones.

In the Karum area, sometimes one or two-storey houses with adjacent walls, separated by stone-paved streets with drainage channels, were excavated.

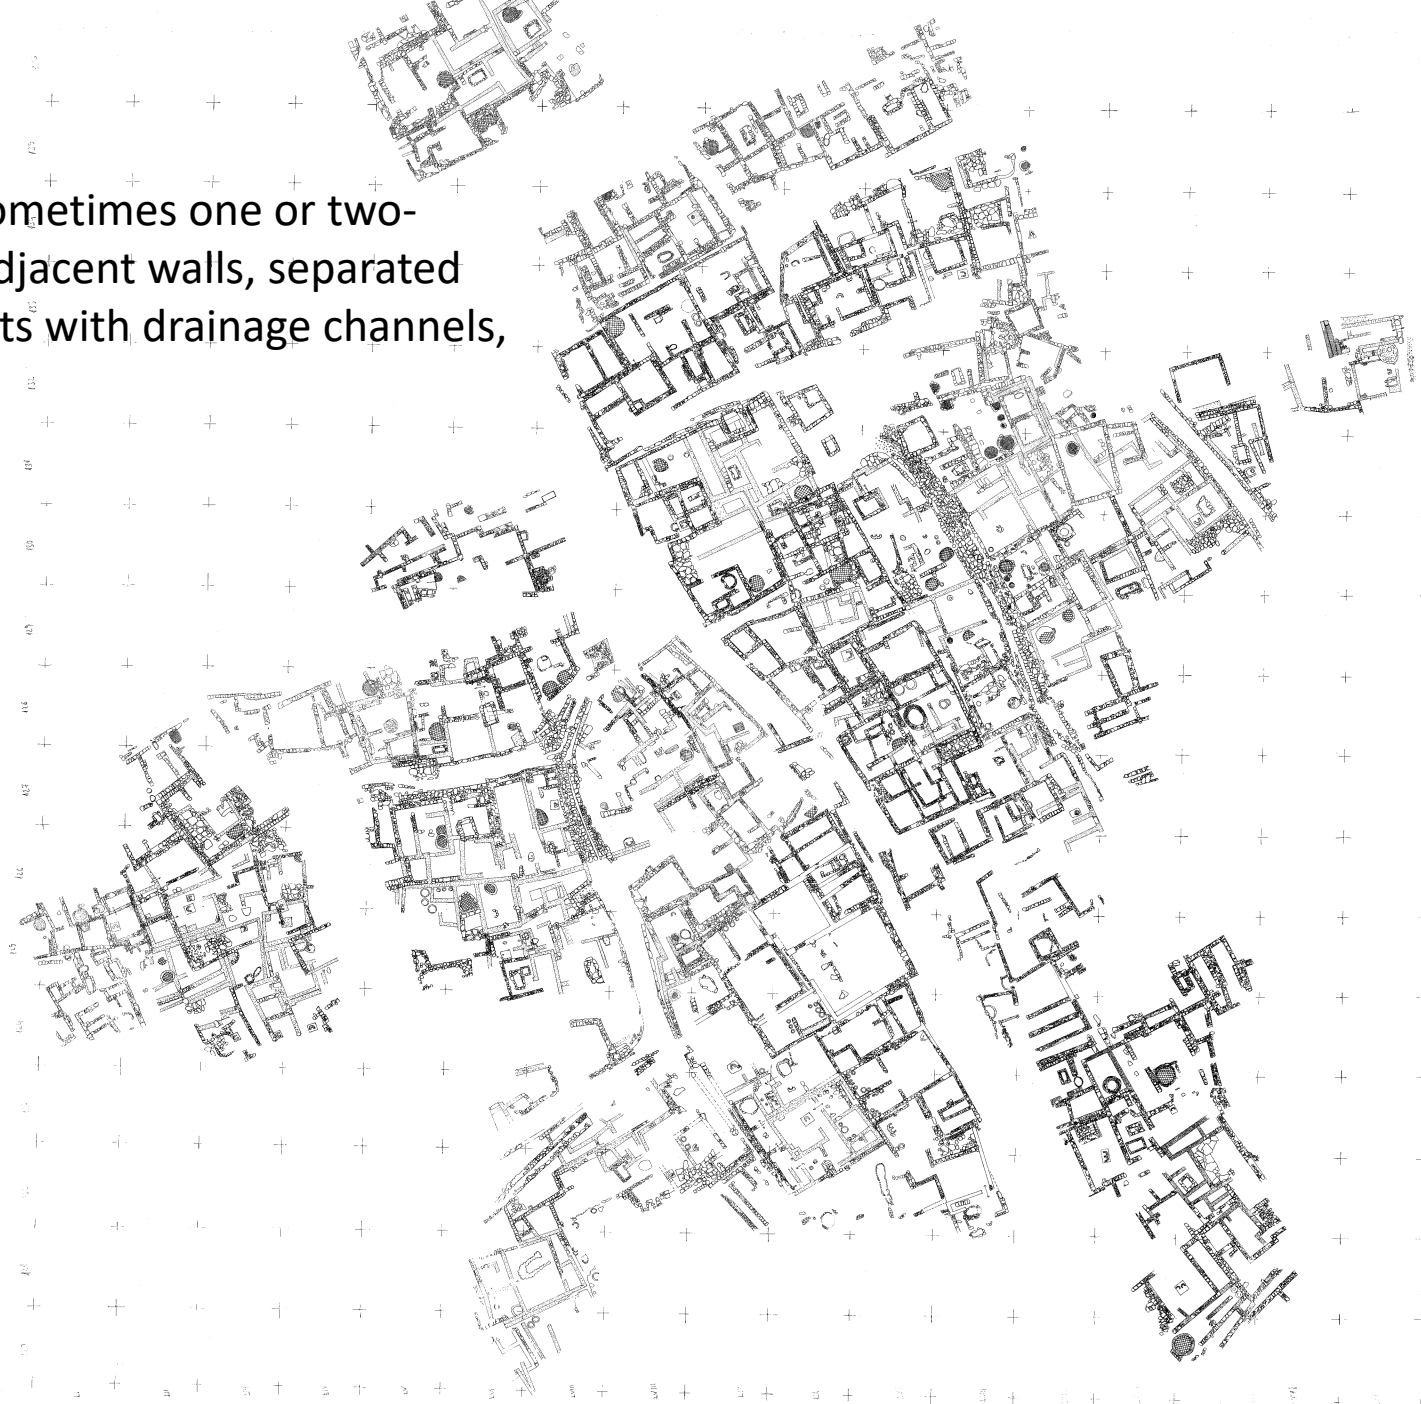
The lower city, namely Karum area, II floor, general view of its architecture.

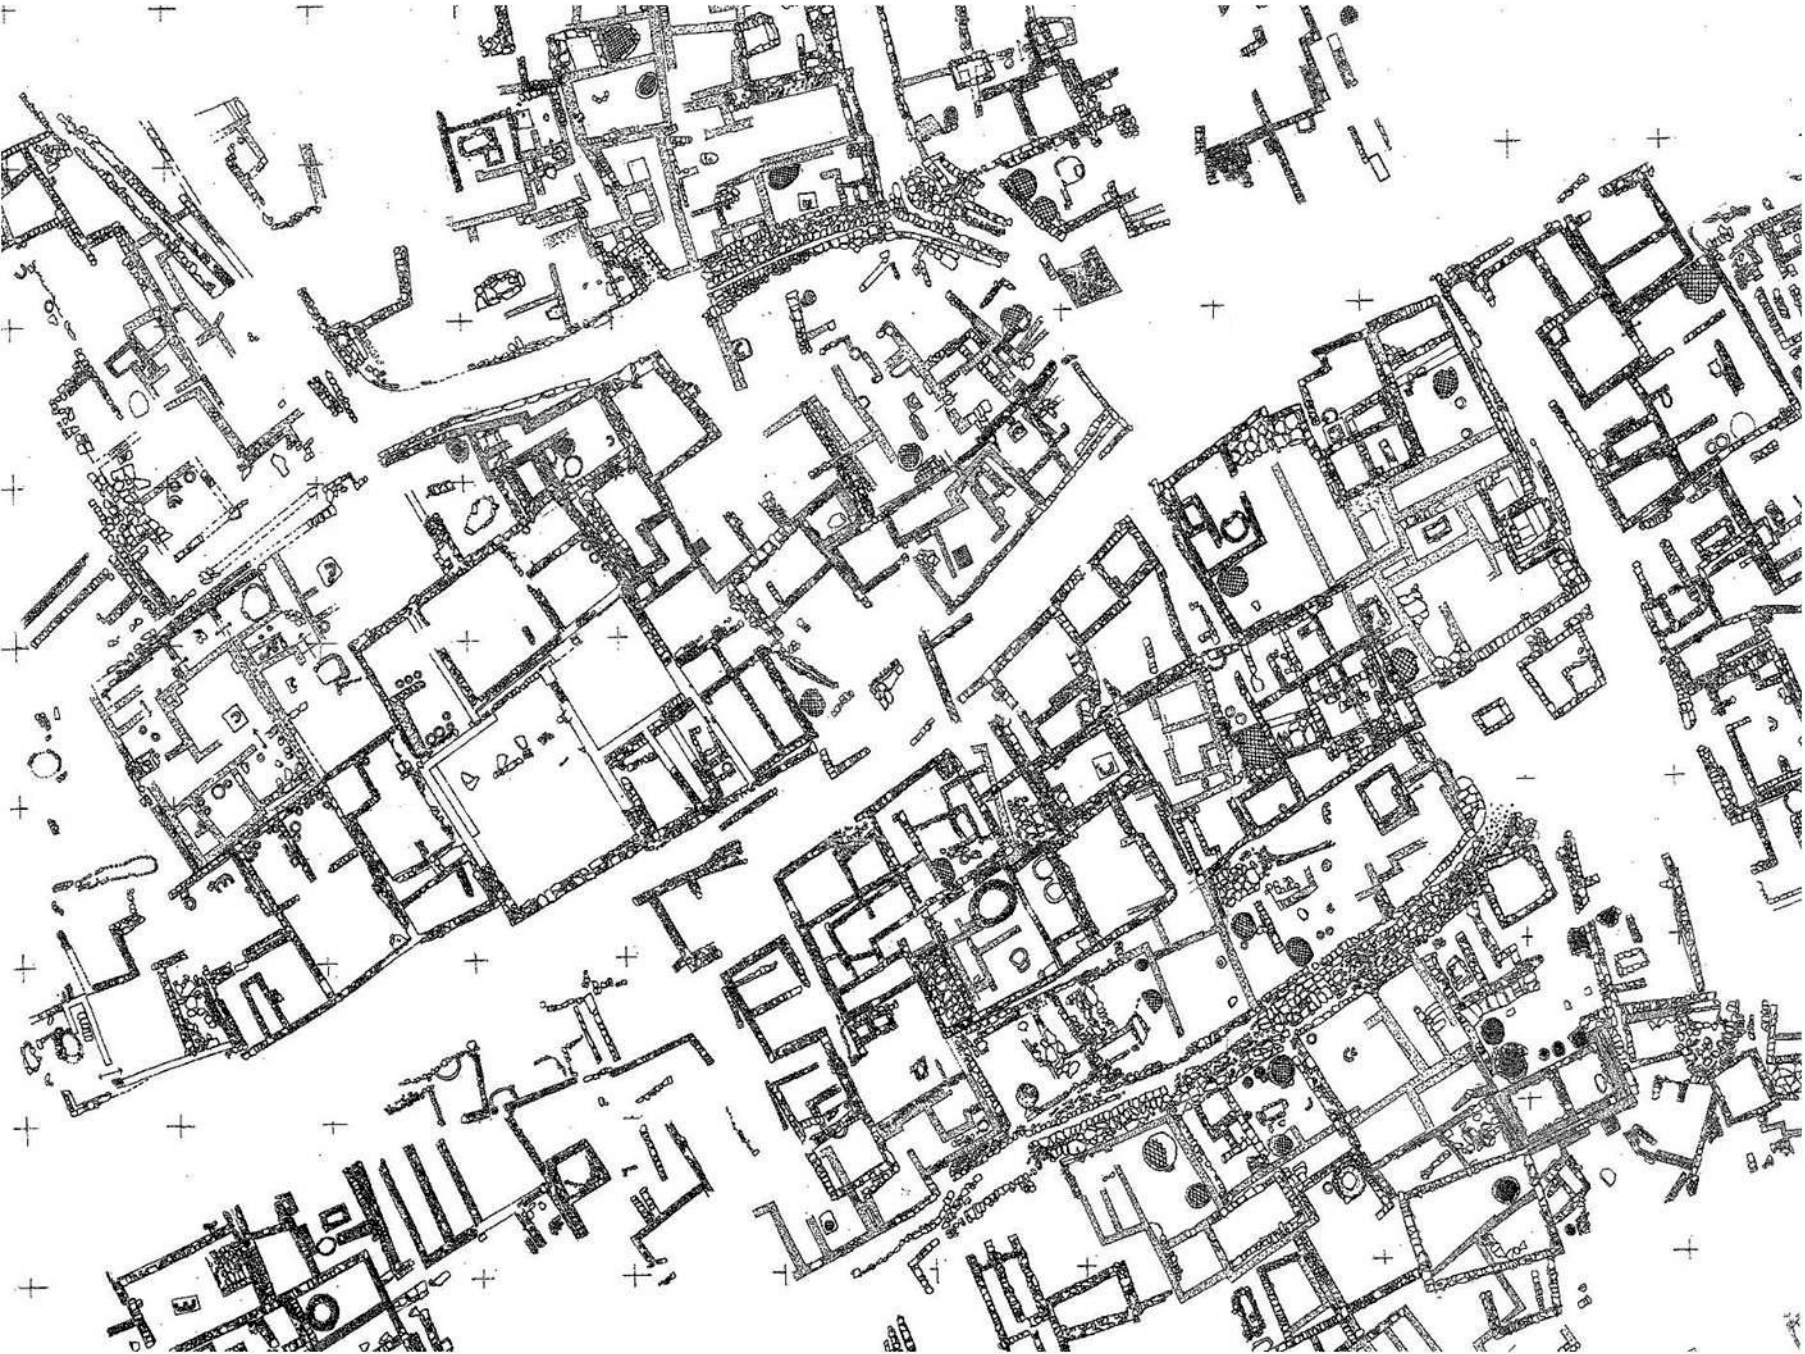
A paved street and an open drainage channel. It is not known whether dirty water or clean water was flowing through these channels. No analysis has been made regarding this. However, it is important in terms of showing the presence of the sewage system.

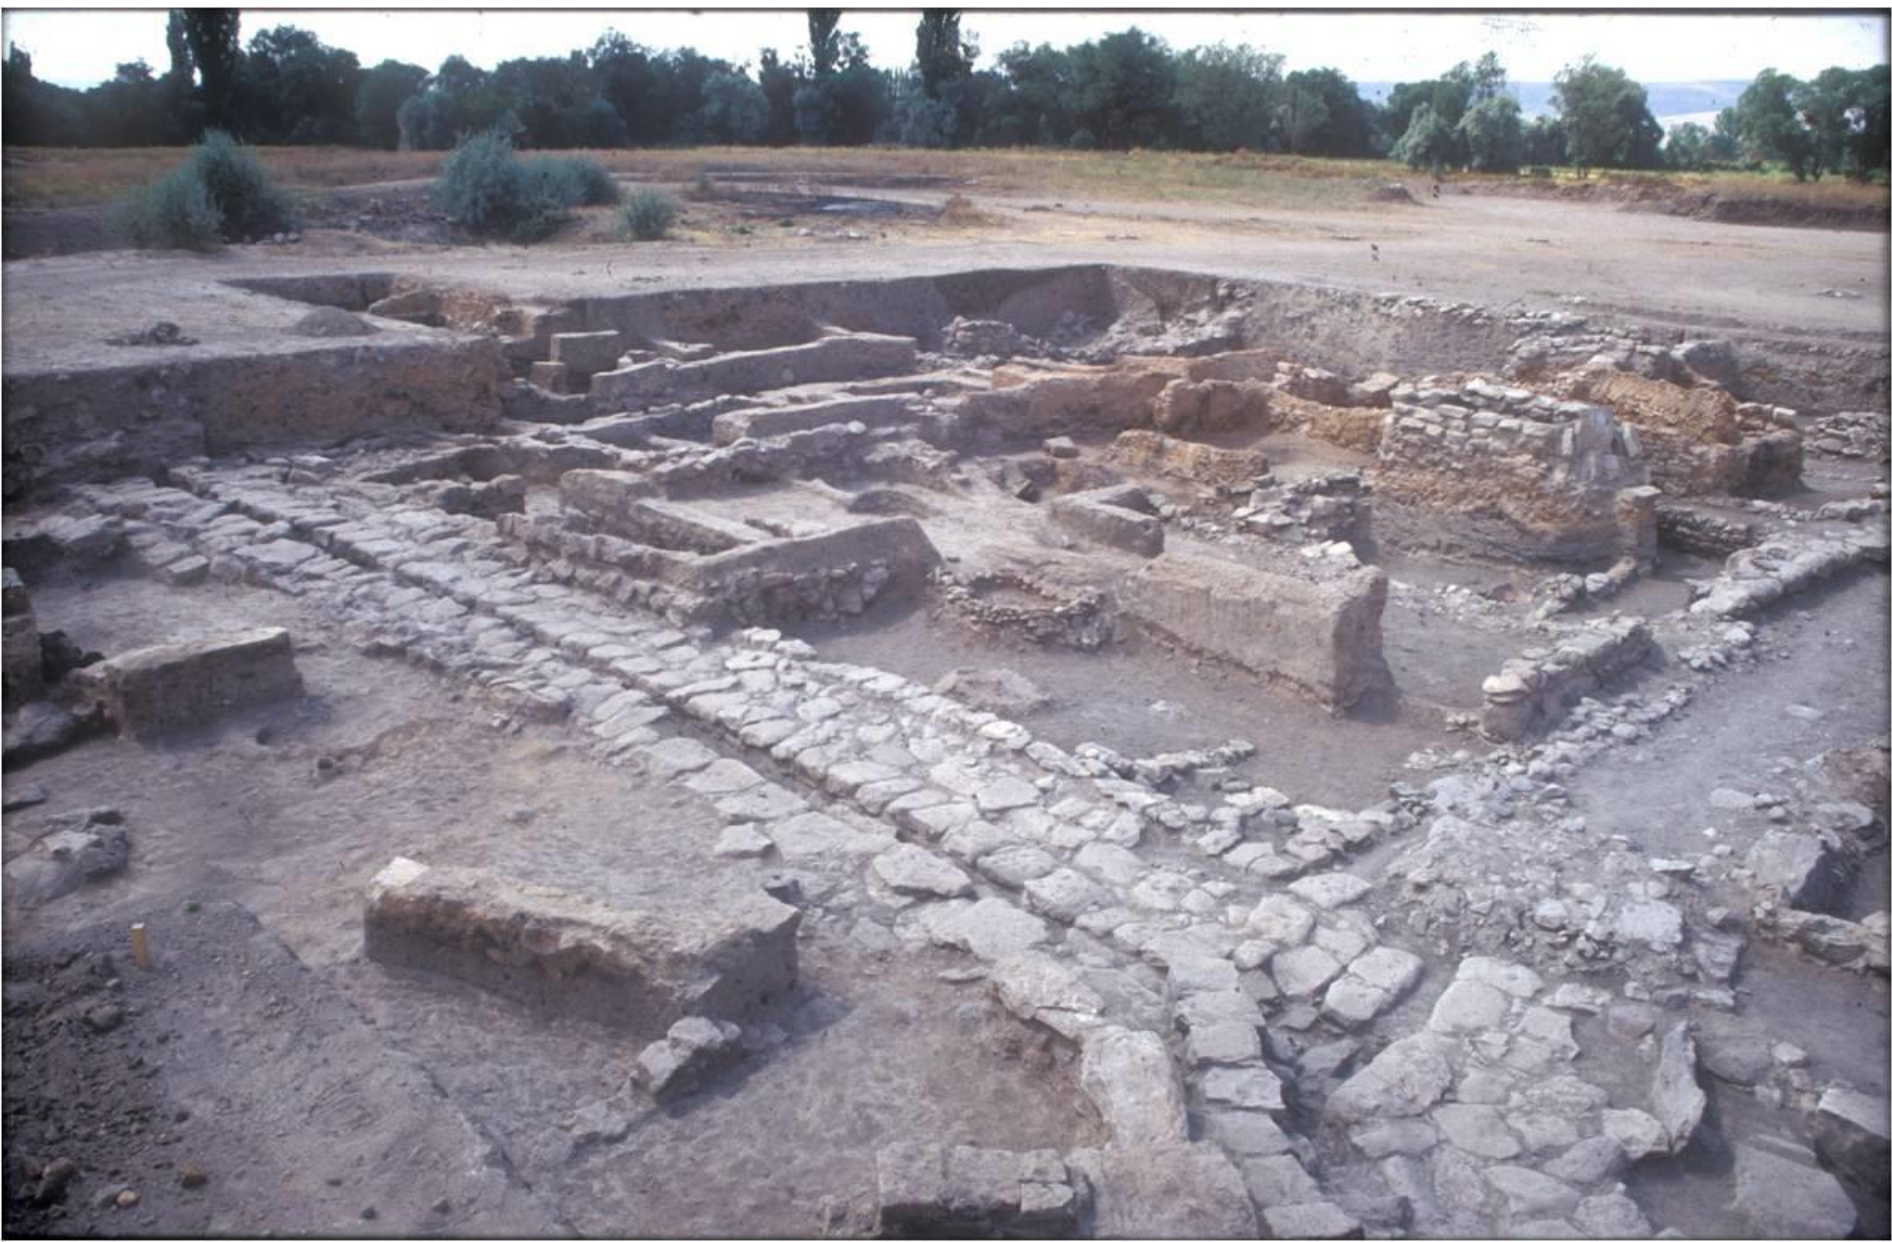
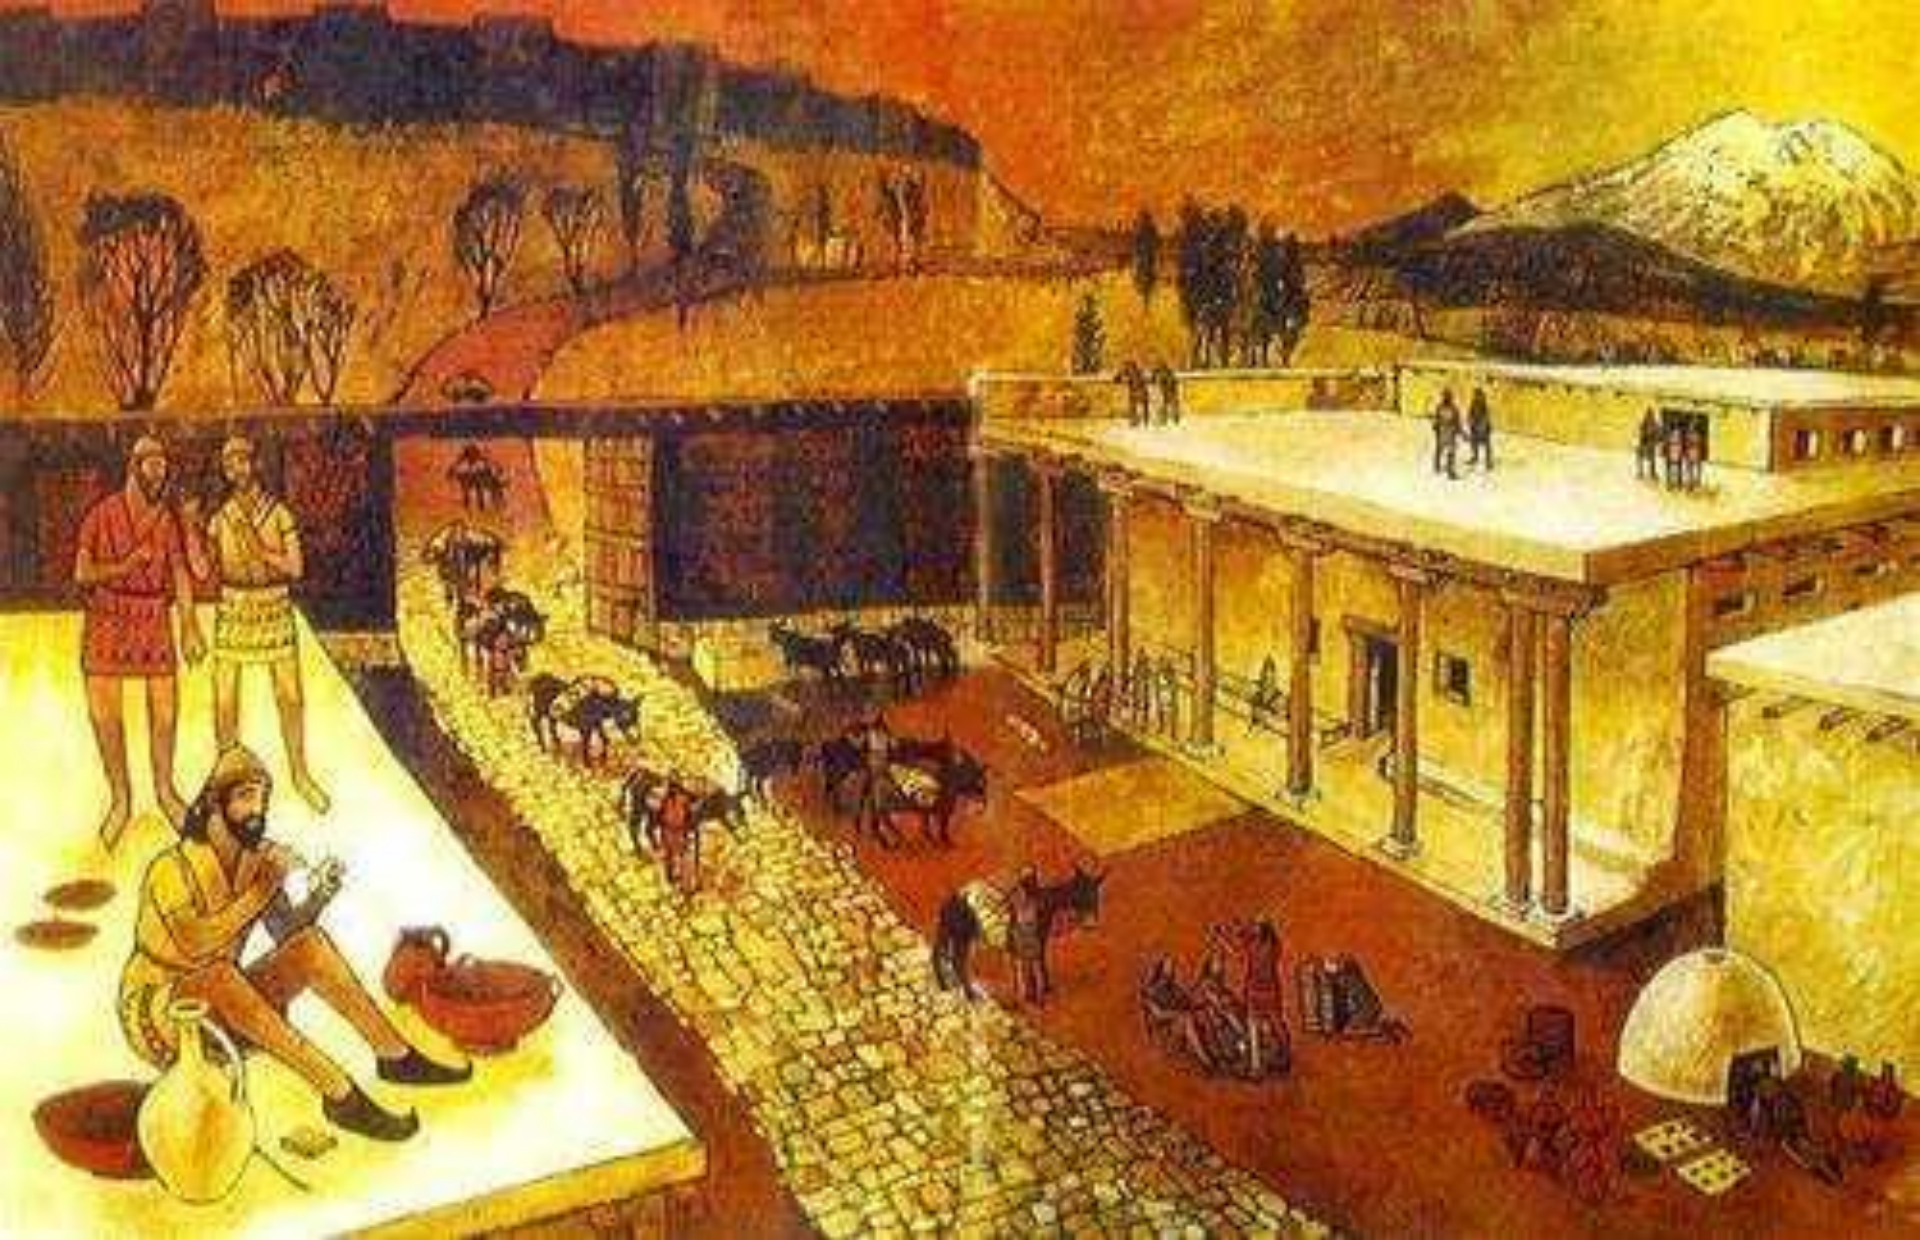
An animation picture by Karum, made by S. Lloyd and G. Chapman

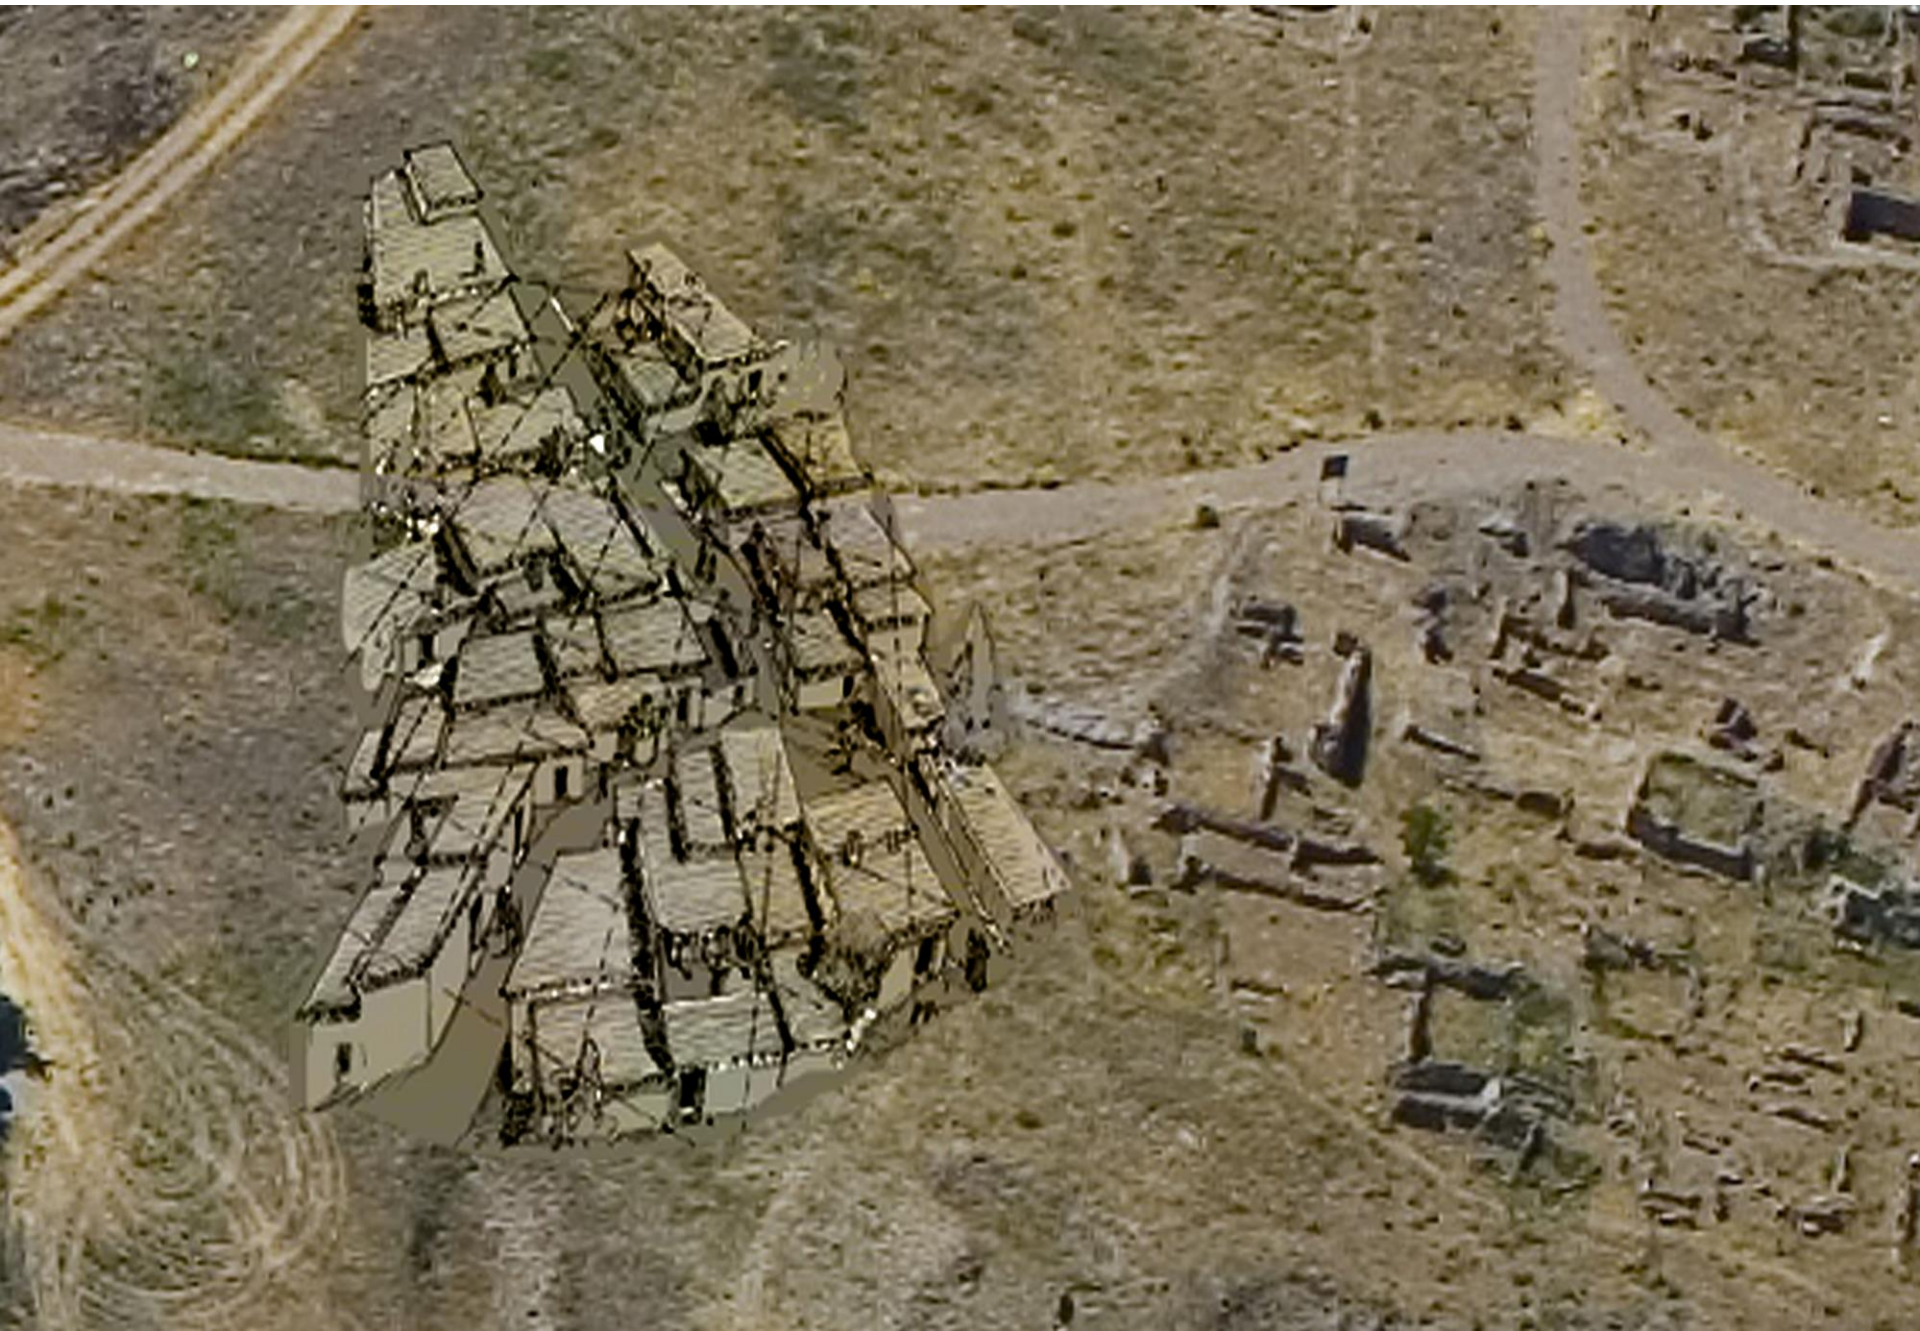
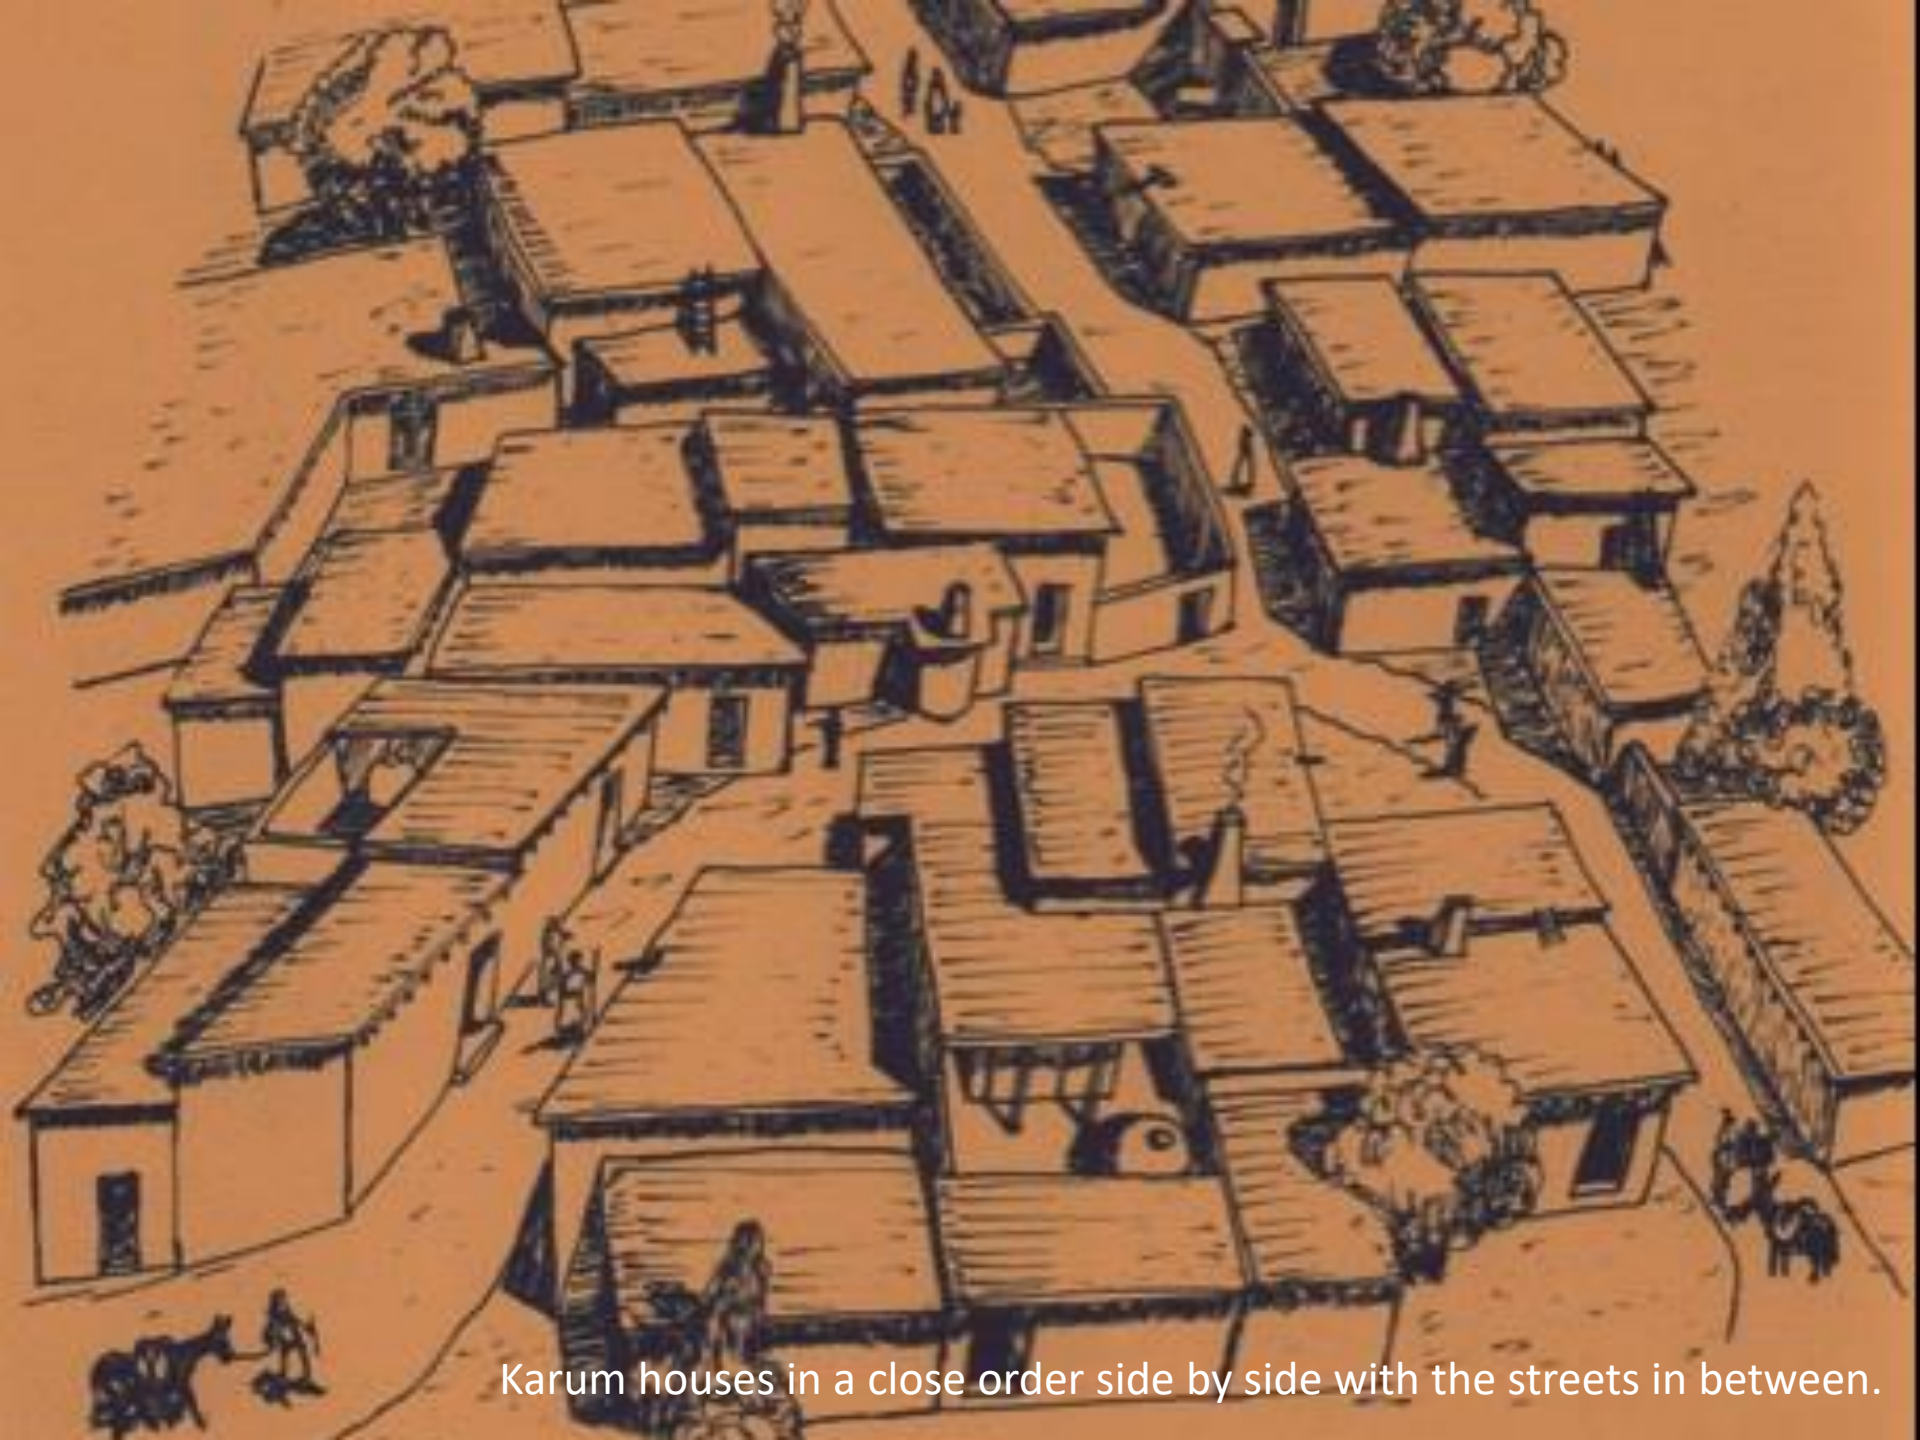
Karum houses in a close order side by side with the streets in between.

Reconstruction of Karum houses with plan square.

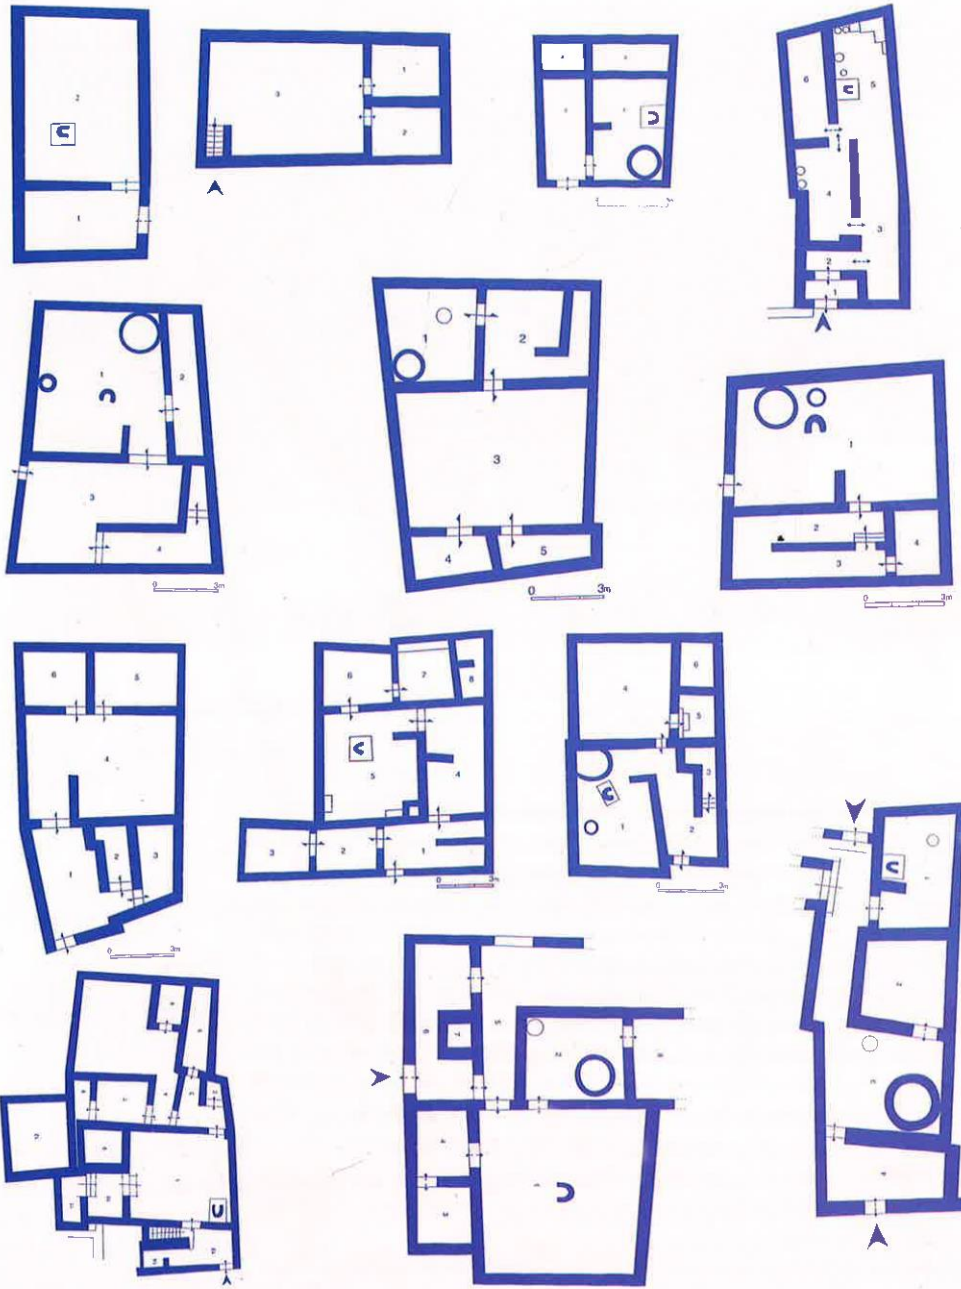
Karum house plans. Most of them are rectangular houses with at least two rooms. Sometimes it can be two floors. Some parts are single storey. The walls of the houses can sometimes be trapezoidal. Multi-room ones are also available. These plans were used in floors II and Ib almost without any major changes. After the fire on the II floor, the Ib floor was rebuilt after 35 years with the same materials and plans.

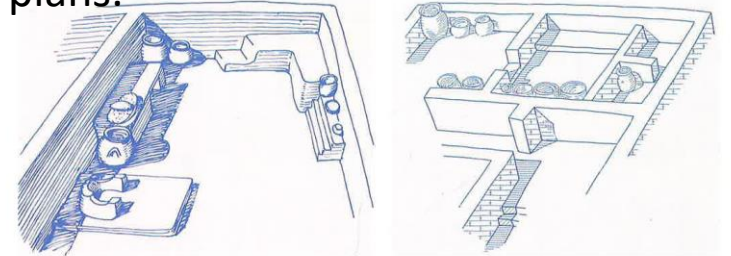
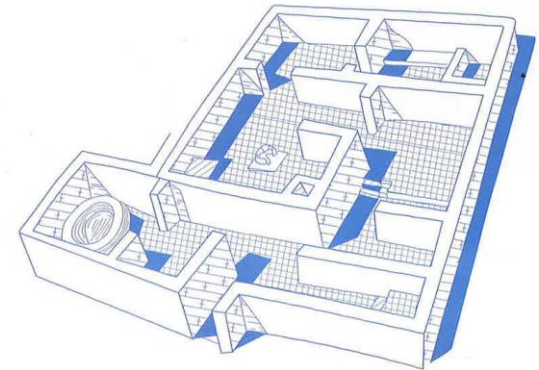
27-28. II. kat yapılarının izometrik rekonstrüksiyonları.
29. Anadolu'da ticaret Şapı-Şapı evinin izometrik rekonstrüksiyonu.
