Architecture

SALİM- ASSUR EVİ
KORUMA ve RESTORASYON PROJESİ

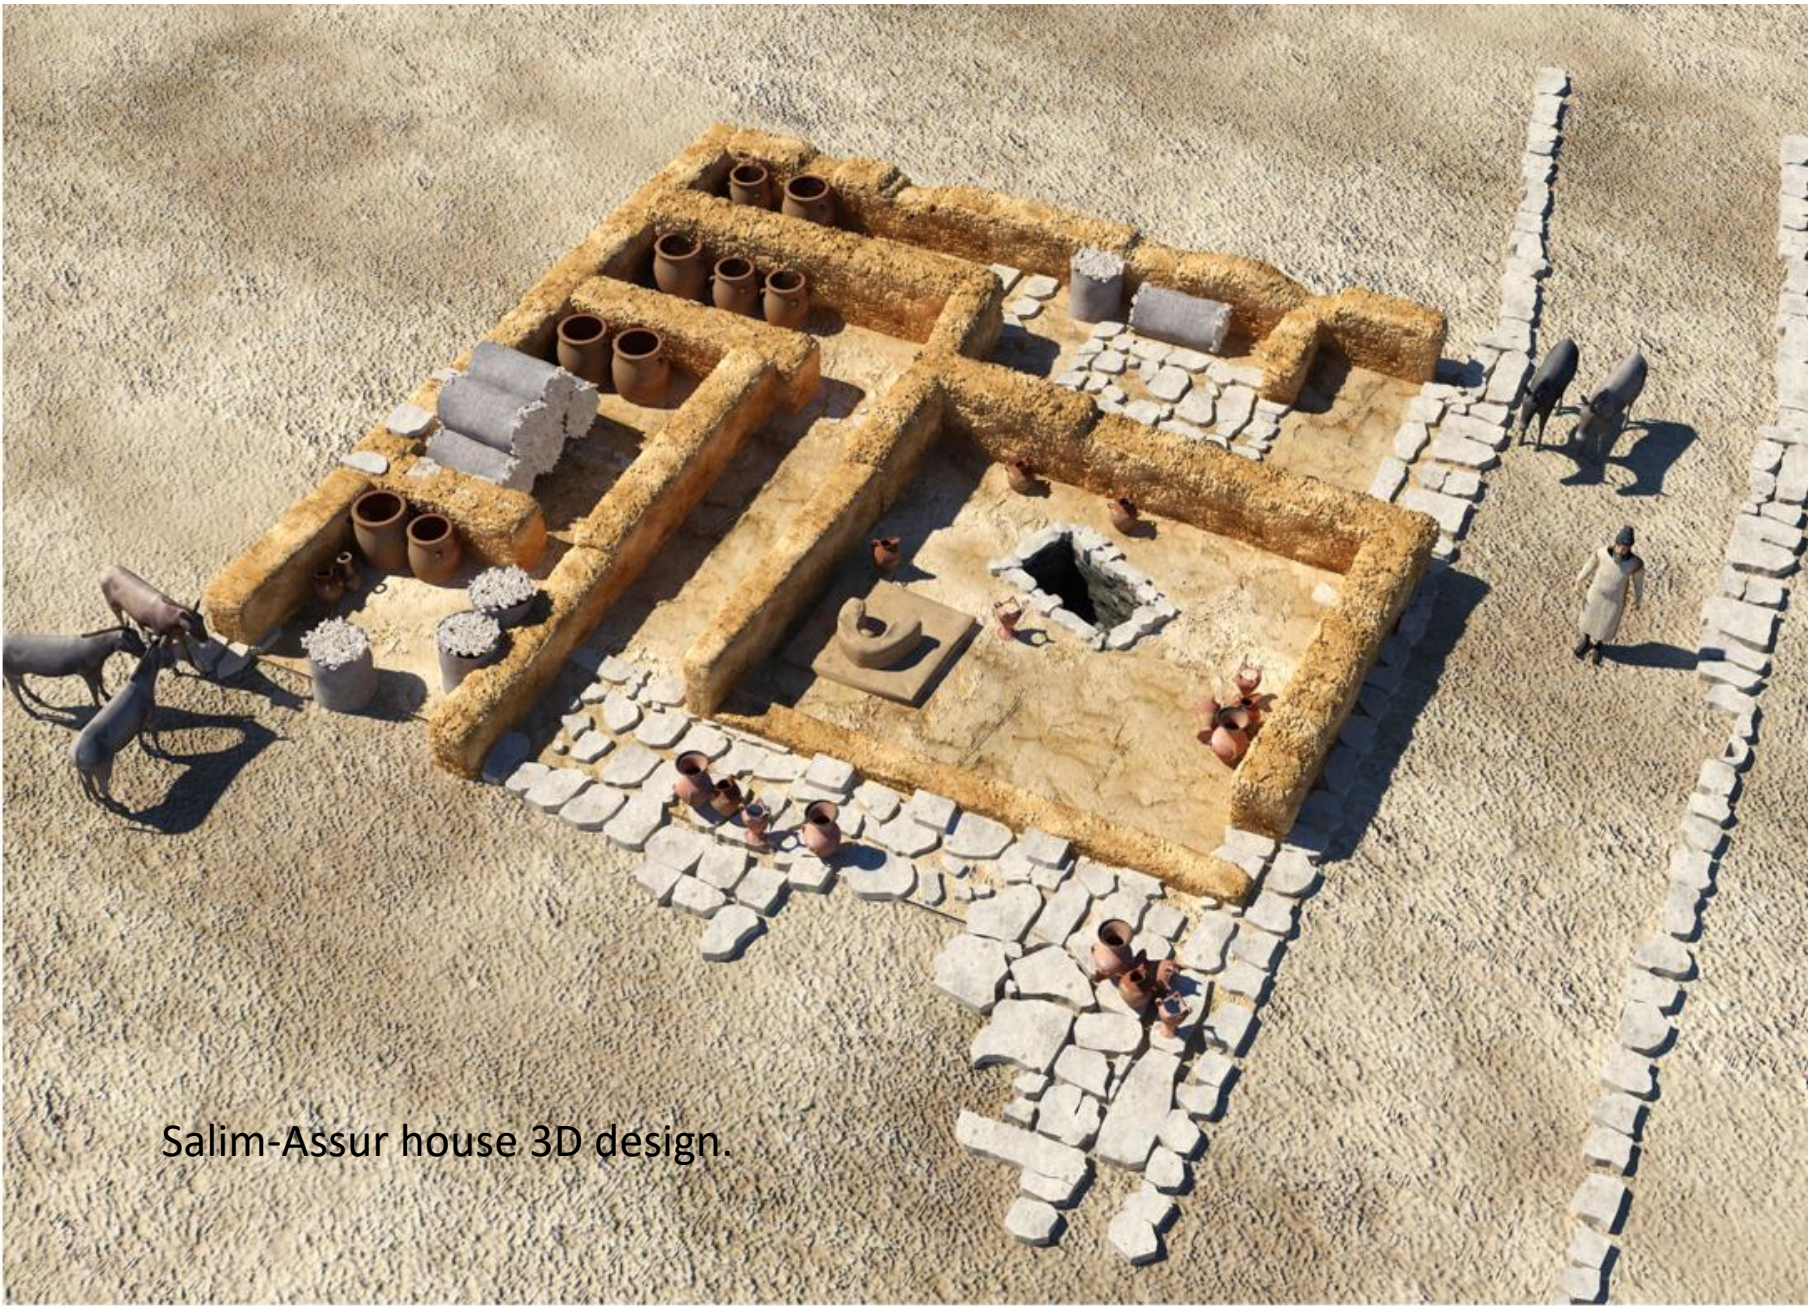
Salim-Assur house 3D design.

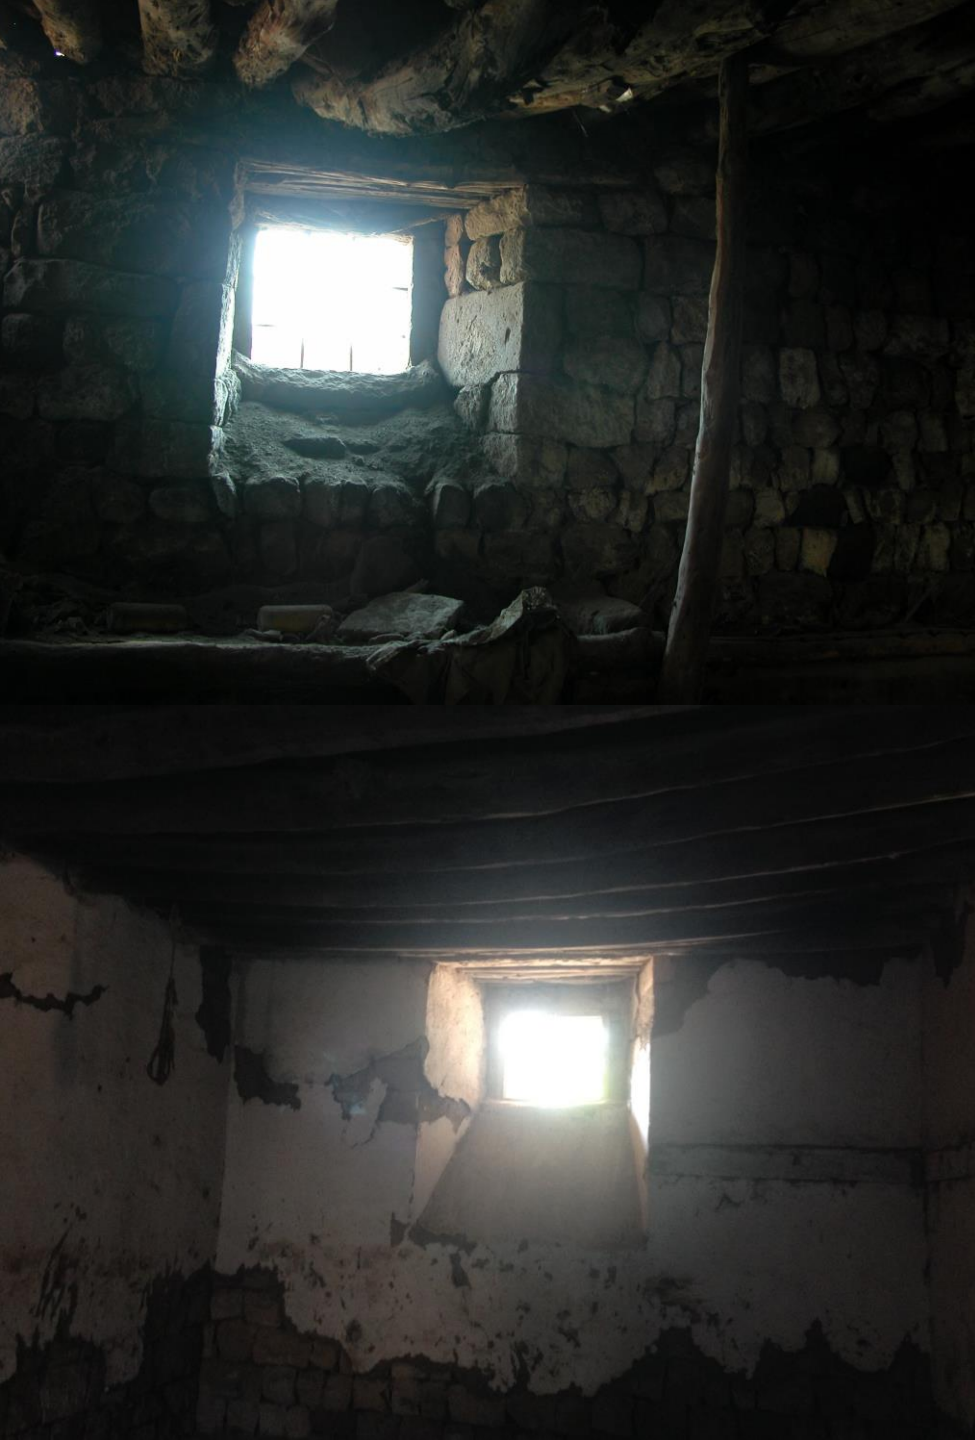
Two-storey buildings with stone foundations, mudbrick walls supported by wooden columns, containing 2, 4 or 6 rooms are built closely together according to the local building technique. The majority of the level II buildings are made up of two sections containing the living room and kitchen on the one side and the storage area and archives on the other.

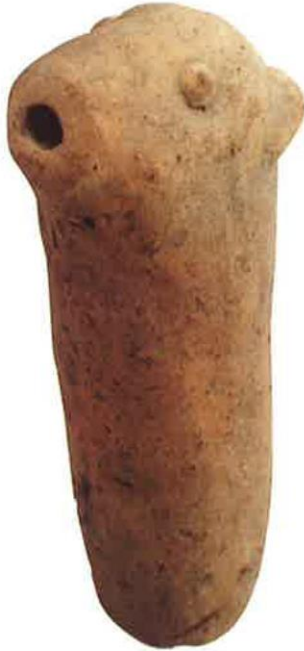
67. Ib katı üfleçi.

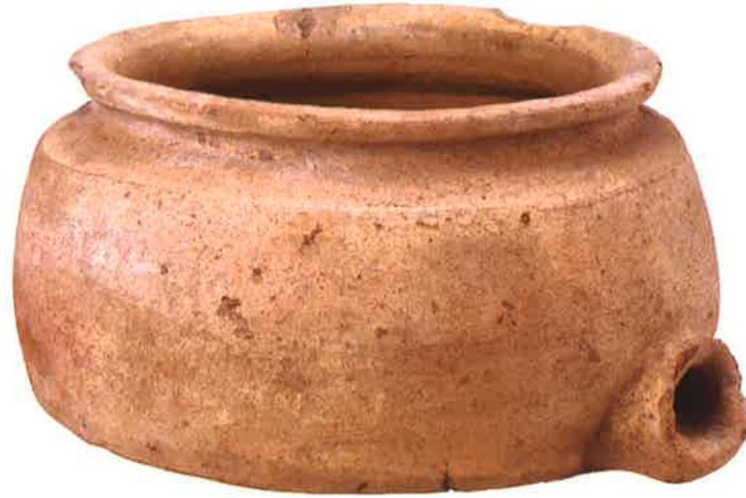
68. Kan şeklinde üfleç (körük). Ib katı

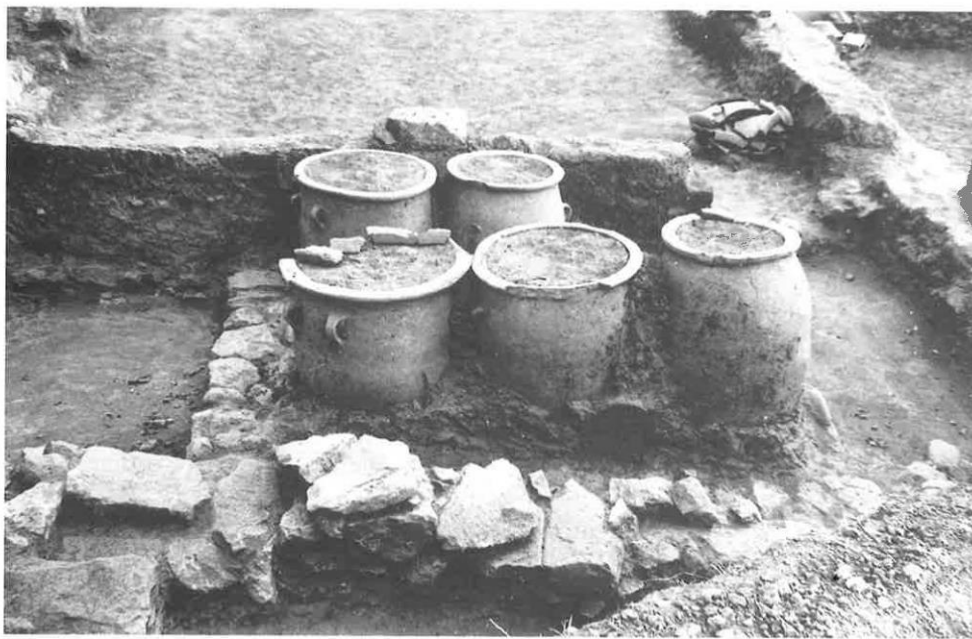
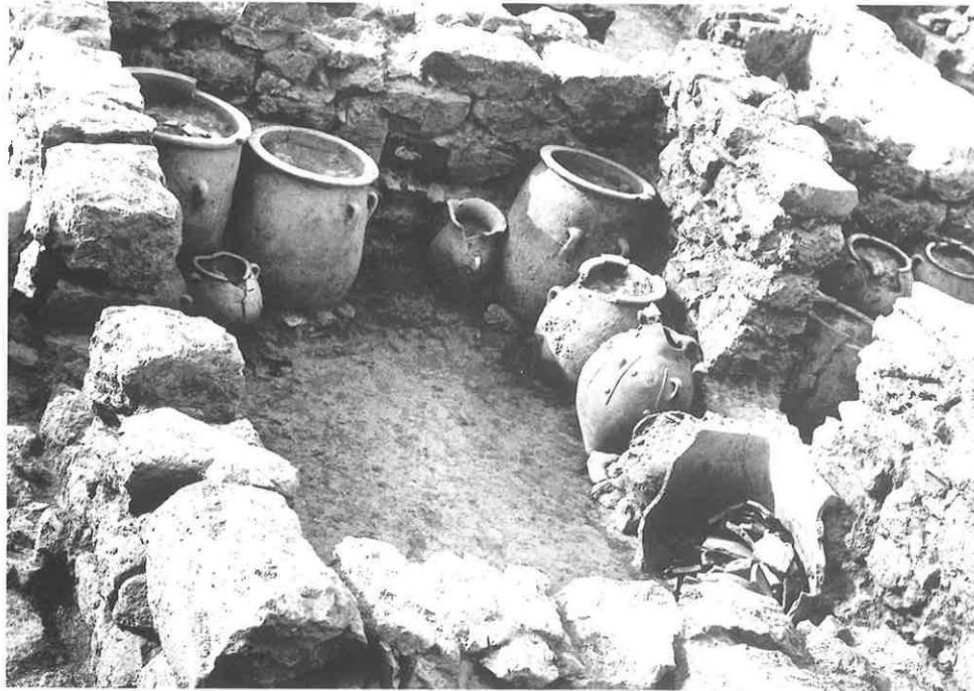
37-38. II. kata ait yapı kalıntıları, ocak ve erzak kapları.

39-40. Büyük boy kaplar için ocak; küçük kaplar için kor ocağı. II. kat.
