# Radyolojiye Giriş

Prof. Dr. Ali BUMİN

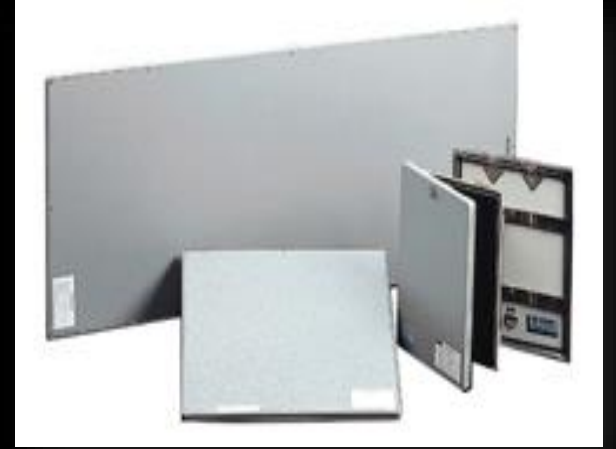
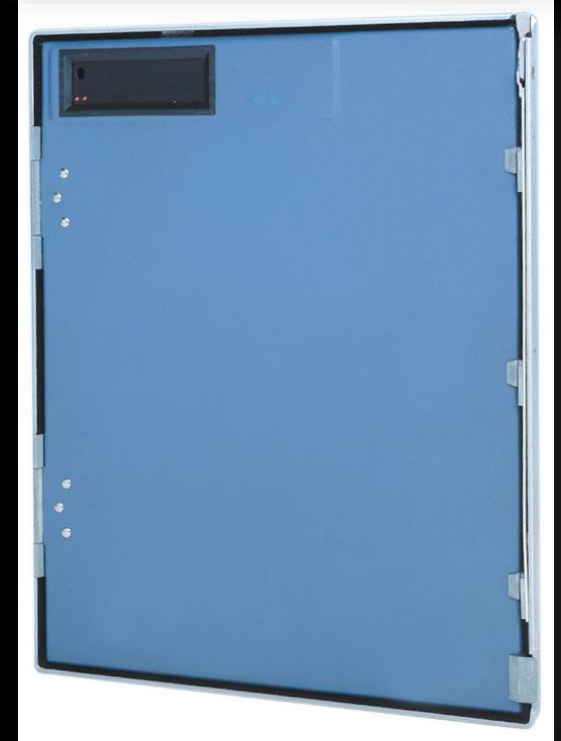
- Ön kapak; alüminyum, plastik veya karbon fiberden yapılmıştır
- Röntgen filmi, kaset içine yerleştirilir
- Arka kapak çok kez çelikten yapılmıştır. Dışı kurşun kaplı olup, filmi geçen ışınlar burada tutularak sekonder ışın oluşması önlenir
- Genellikle tek ya da çift ranforsatör bulunur
- Kasetin kapağında bulunan kilitler, kaset tam olarak kapandığında kilitlenir. Her gün kullanıma uygun olarak sağlam olmalıdır
- Film ve ranforsatörleri sıkıca tutması için köpük benzeri maddeden oluşan sıkıştırıcı madde bulunur istenmeyen ışığa karşı filmi korur

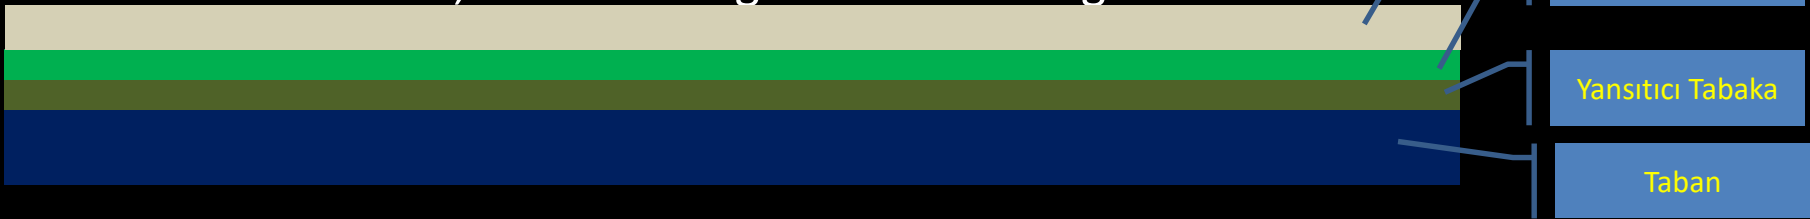
Ranforsatör, aşağıdan yukarıya dört tabakadan oluşur;

1- **Taban**; homojen,bükülebilir destek tabakasıdır

2- **Yansıtıcı Tabaka**; üzerindeki fosfor tabakasından saçılan ışınları filme yönlendirir

3- **Fosfor Tabakası**; Homojen fosfor kristali içeren ince bir tabakadır

4- **Koruyucu Tabaka**; aşınma ve lekelenmeye karşı hassas olan fosfor tabakasını korur,statik elektriğin atılmasını sağlar

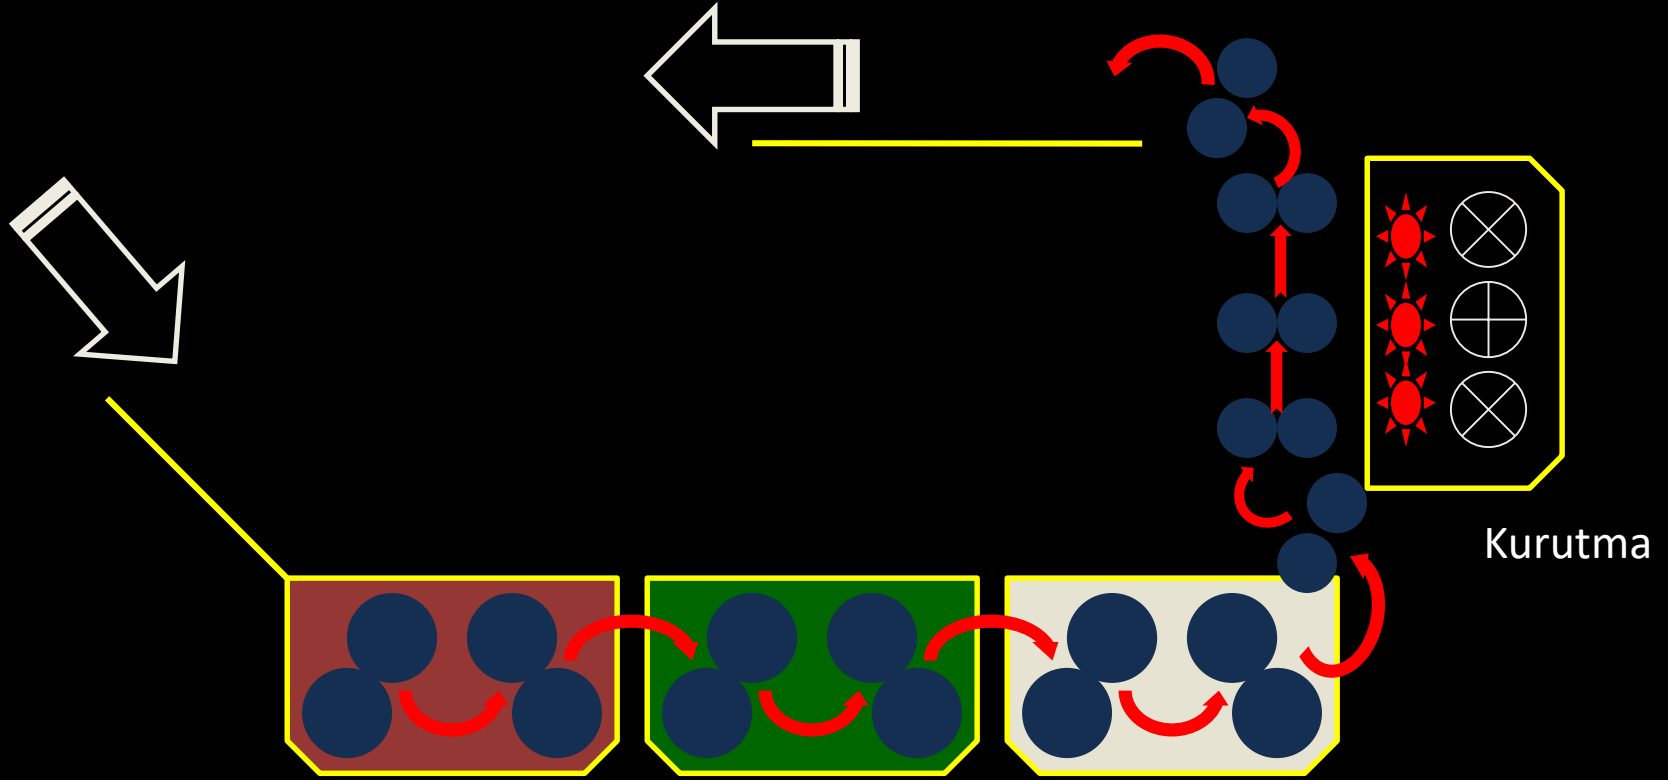
Developer

Fixer

Yıkama

Toplam İşlem  
Süresi  
~90sn

Otomatik film banyolarında, film transferi, banyo süresi, solusyon sıcaklığı, yıkama ve kurutma işlemleri otomatik olarak yapılır.

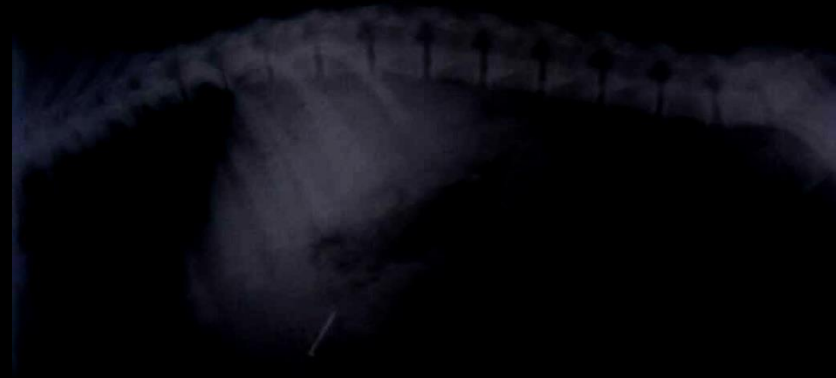
b. **Banyo hataları:** Filmin **developman banyosunda normalden daha uzun kalması**, banyo ısısının fazla (normalin 5-10° üzerinde) olması, **film-foküs uzaklığının az olması** nedeniyle fazla ışın alması, uzak bir ihtimal de **filmin ışık almış olması**.

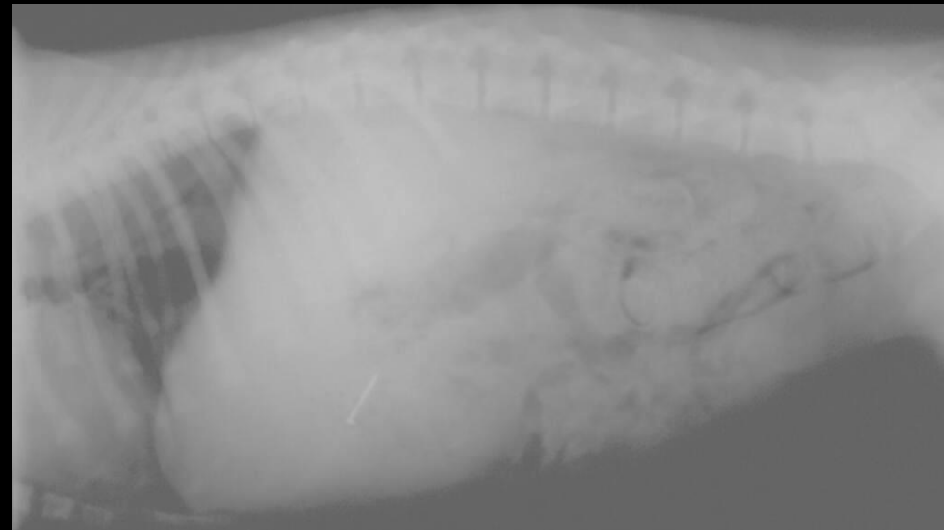
- a. Teknik hataları: Kullanılan **kV ve mAs'nin yetersiz** olması, kontrolsüz sekonder ışınların filme ulaşması ve grid kullanılırken dozun biraz arttırılmaması, filmlerin uzun süre sıcak ya da rutubetli ortamda tutulması,
- b. Banyo hataları: **Banyo ısısının düşük** olması, **eski** veya fazla sulandırılmış olması, filmin emniyet ışığında fazla tutulması veya emniyet ışığının fazla parlak olması.

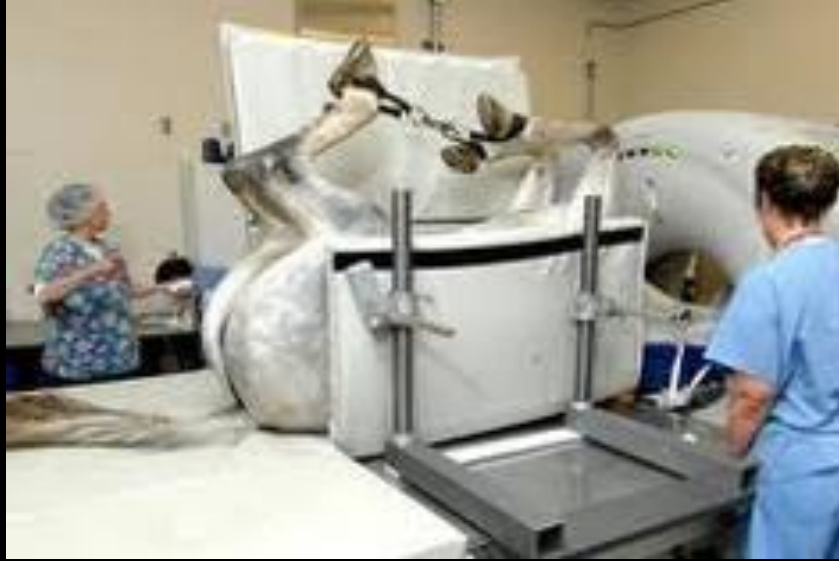
## Bilgisayarlı Tomografi (BT)

Organizmadan geirilen x-ışınlarının dokularda tutulmayan kısımlarının karşıda bulunan dedektörler de oluşturduğu elektrik sinyallerinin bilgisayar vasıtasıyla görüntüye dönüştürülmesi esasına dayanan bir yöntemdir.
