Temel Araştırmaları

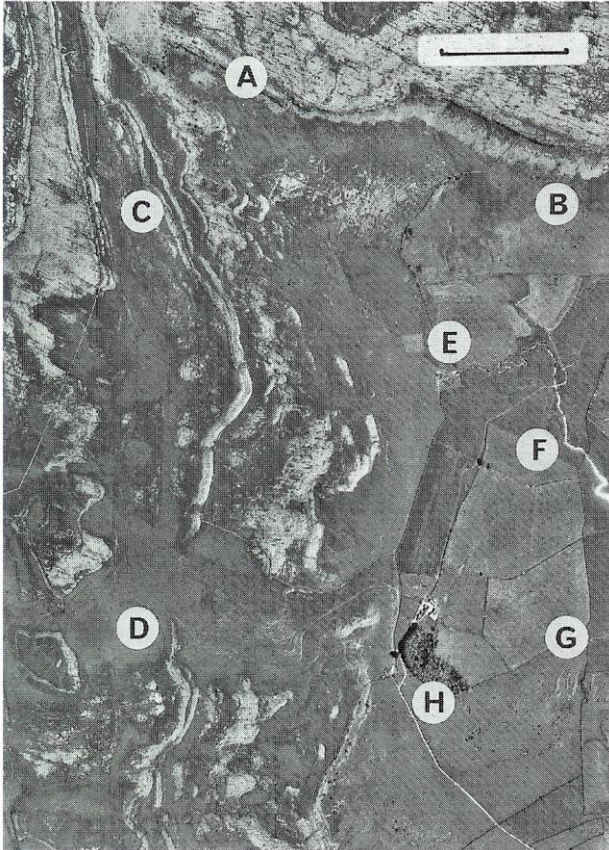
Yorkshire Dales'in Hava Fotoğrafı

Kuzey sol üstte; ölçek çubuğu yaklaşık 300 m.

Stereo çift olmadan röliyef görülemez. Sağ alttaki vadi KB ve KD yönlerinde yüksek topoğrafya sunar.

A: Belirgin eklemleme gösteren çıplak kireçtaşı.

B: Çıplak molozluklar ve çayır örtülü alt yamaçlar.

C: Yatay kireçtaşında konturlar boyunca kaşlar.

D: Buzul til dili kireçtaşı kaşını örtmüştür.

E: Kireçtaşından çıkan kaynak, geçirimsiz kaya üzerinde akan dereyi beslemektedir.

F: Yumuşak sleytde taşınmış ve yerinde zemin içeren vadi tabanı.

G: Küçük mostra sarplıkları şeklinde grovak bantları.

H: Ağaçlık, çiftlik ve çakıl yol.
